# 下川町

## 社会教育施設長寿命化計画

令和3年2月  
下川町教育委員会

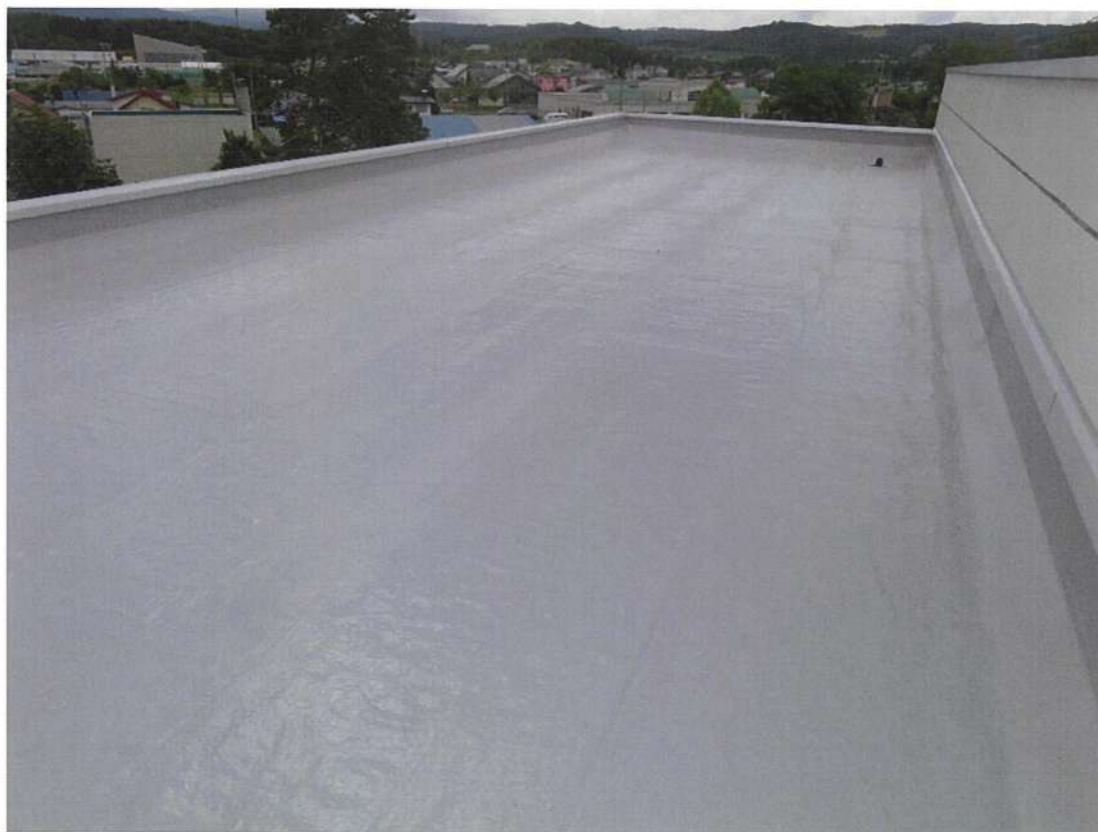
屋根はアスファルト防水であるが、劣化が進み、平成 29 年度大ホール上部の上から 3 段階のレベルの屋上の改修を行った。その他は順次改修予定。

改修内容は既存アスファルト防水の上に圧縮空気混合型低比重超速硬化ウレタン防水（商品名：タイレックス G-OR-S t=3mm）を塗布した。

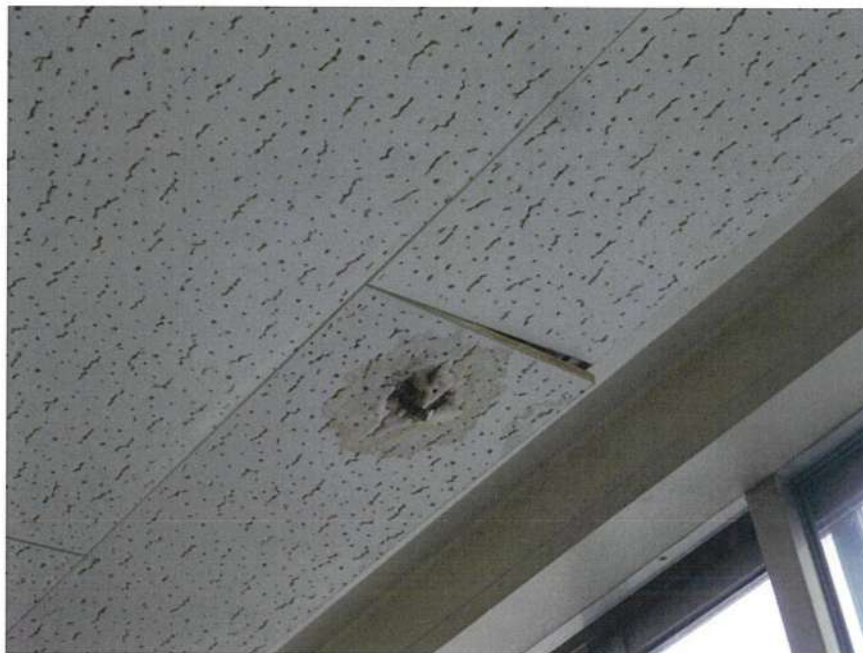
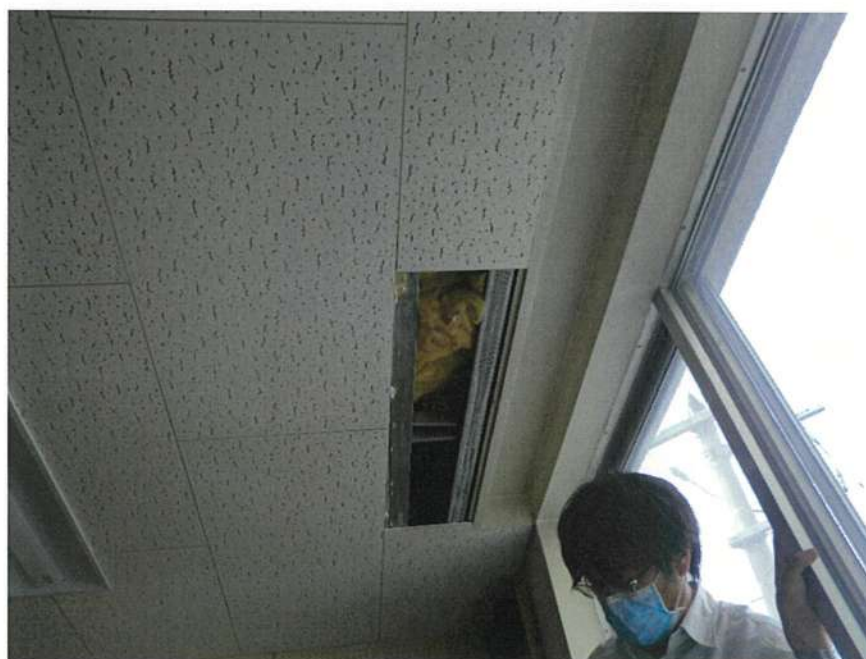
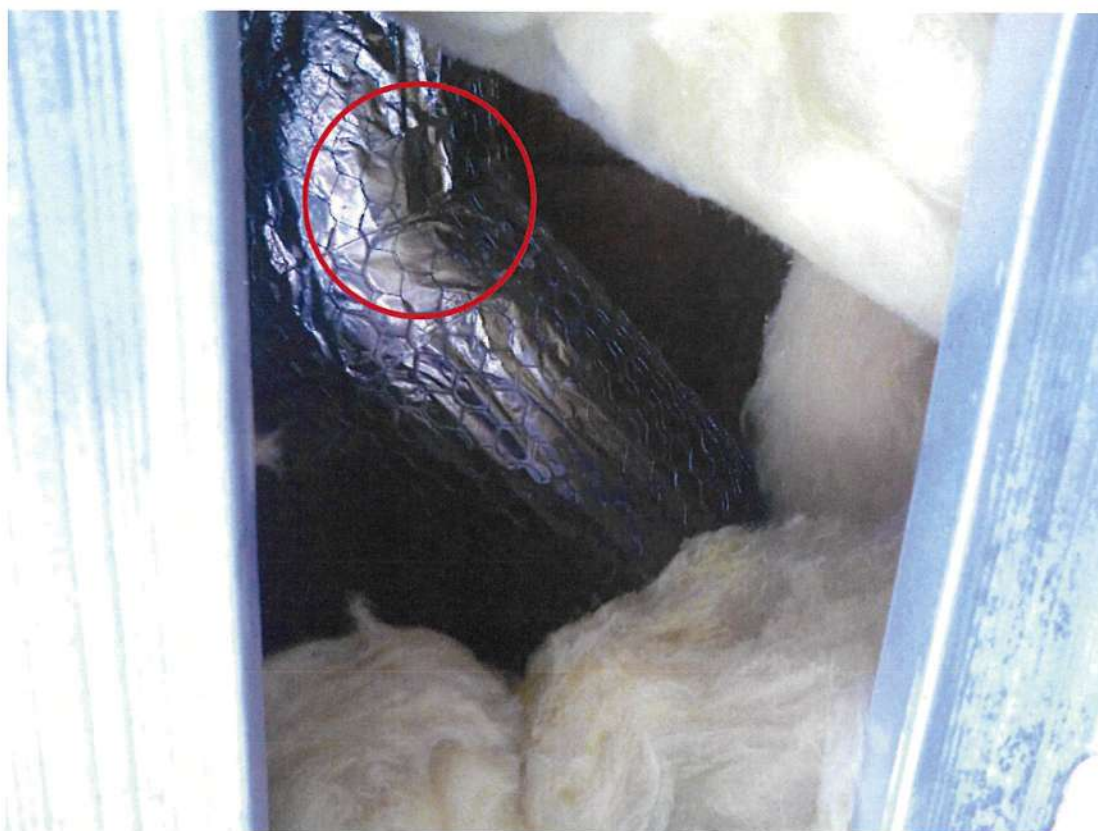
2 階音楽練習室で雨漏りが確認されている。

天井をはがして確認したところ、ドレイン廻りより水が漏れている跡が確認された。

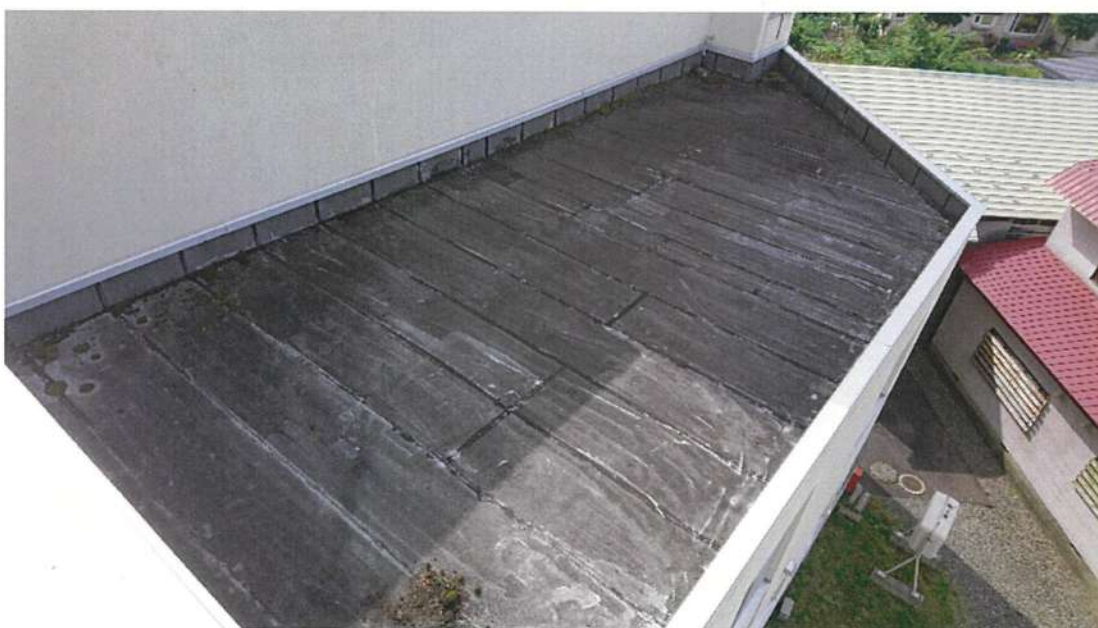
雨漏れしている屋根

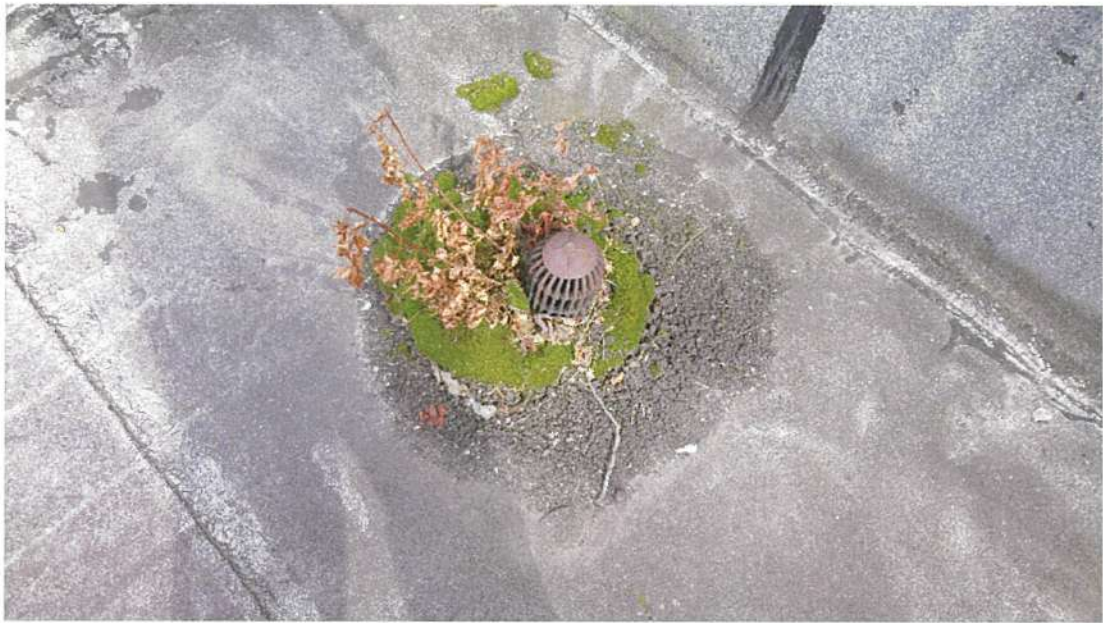
雨漏りが確認されたドレイン 土が溜まり、コケが生えている。ドレインの管理が十分でない。

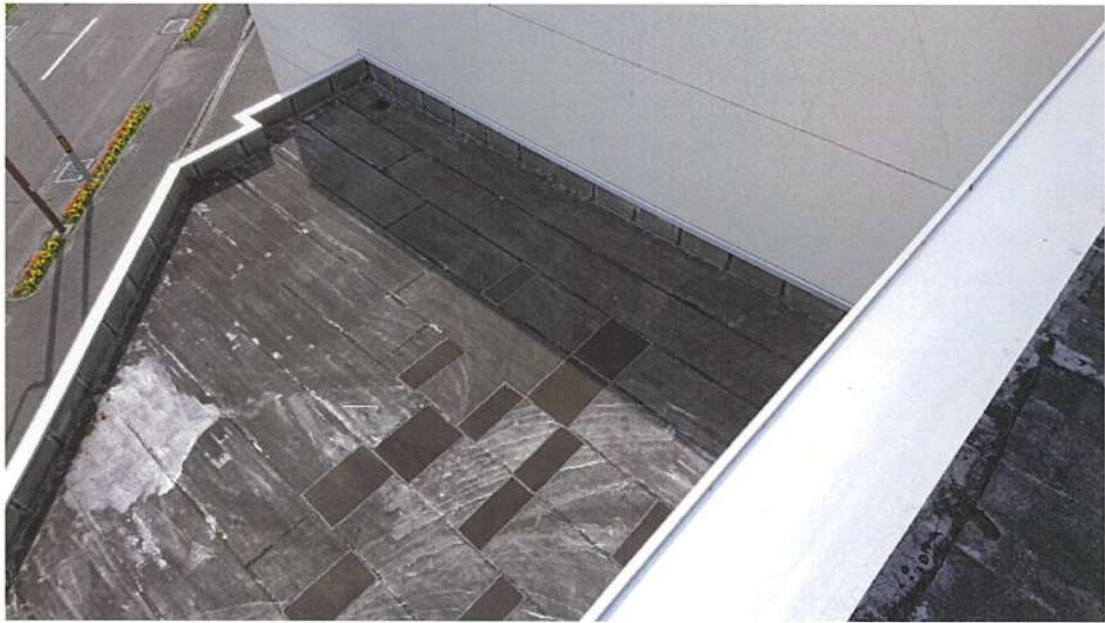
他の未改修屋根、補修跡が見られる。

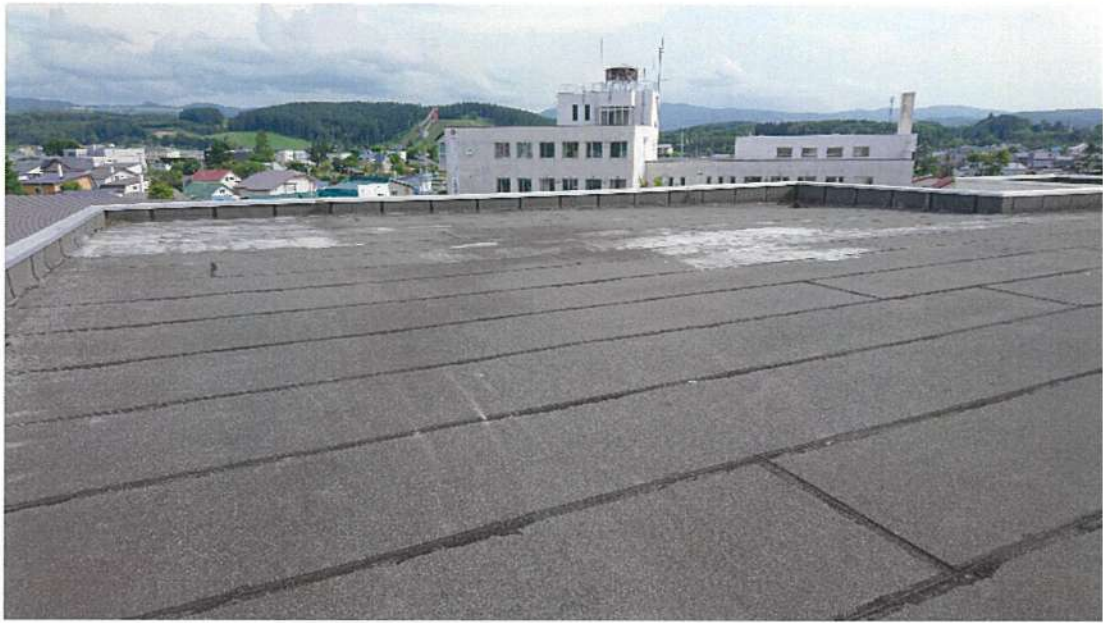
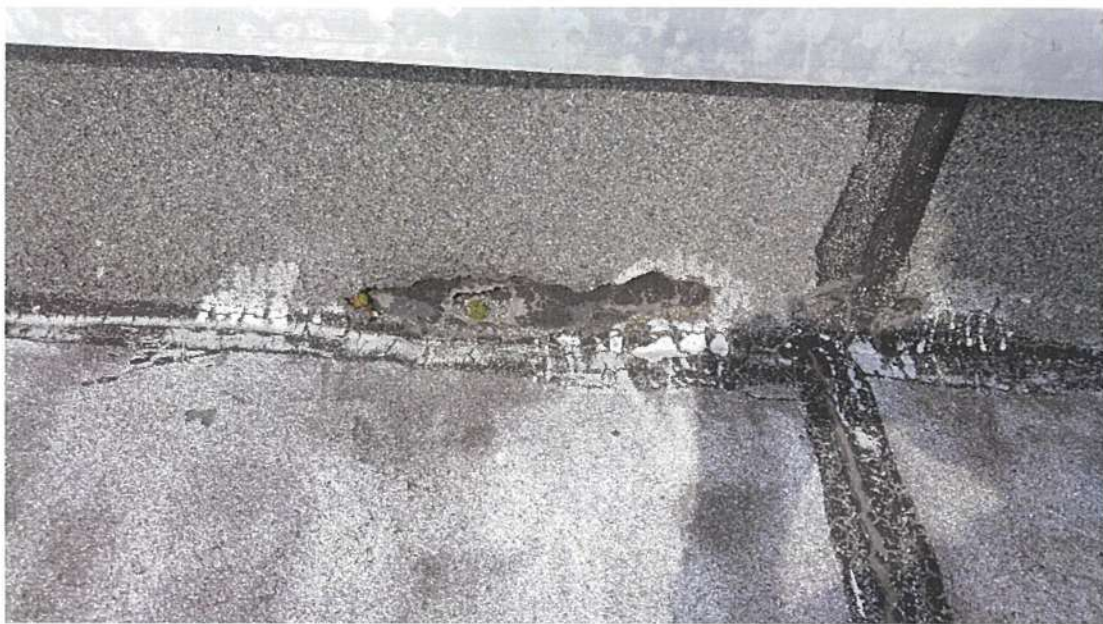
平面部分と立ち上がり部分の入隅が切れており、防水性能が落ちていることを示している。

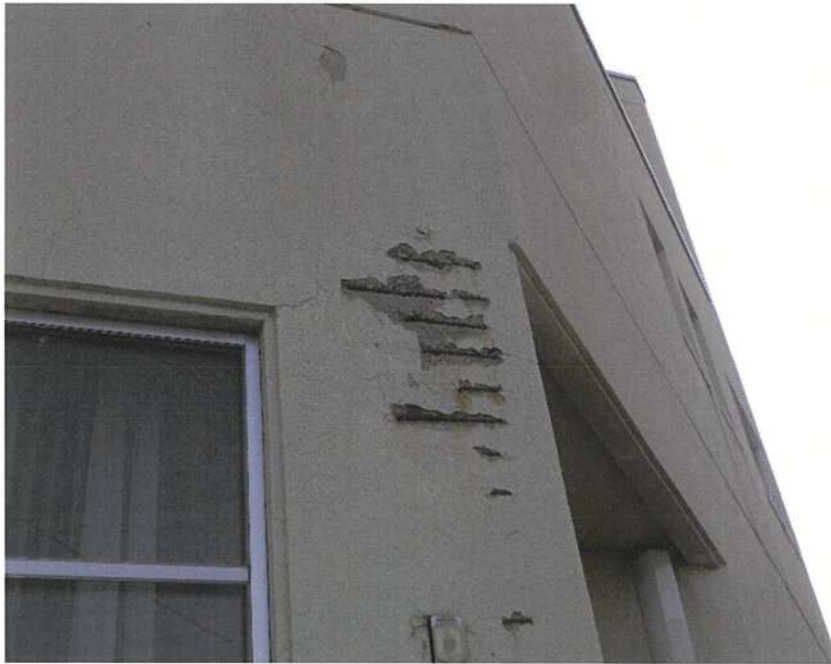
外壁については、一部に鉄筋の露出が見られ、当初の施工の問題が生じている。

柱のフープ筋が露出しており、早期の対応が必要である。

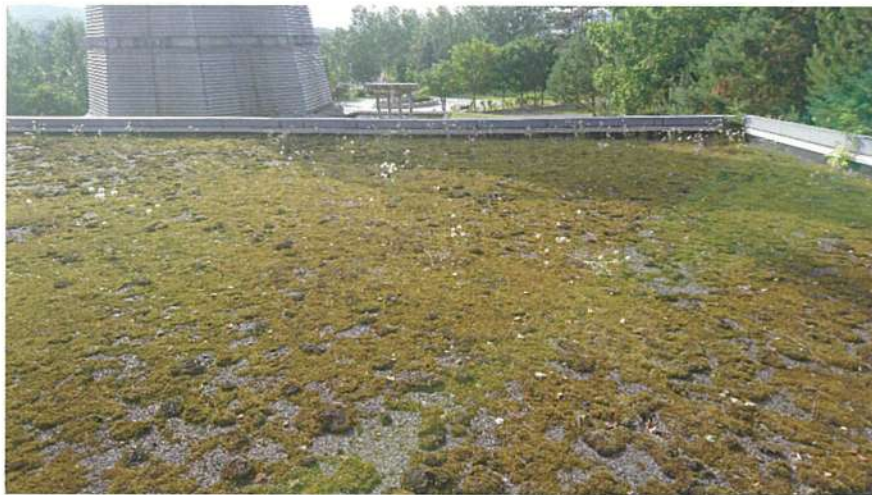
土がかぶり、コケが全面を覆っていて、一部に草が生えている。

木が生えてしまうと、根が防水層を貫通する可能性があり、防水性能を失わせる可能性がある。無理に引っこ抜くと、防水層を痛める可能性があるため、除草剤等を部分的にかけて処理する。除草剤が防水層を腐食させる可能性もあるため、できるだけ少量の除草剤を木だけに散布することが望ましい。

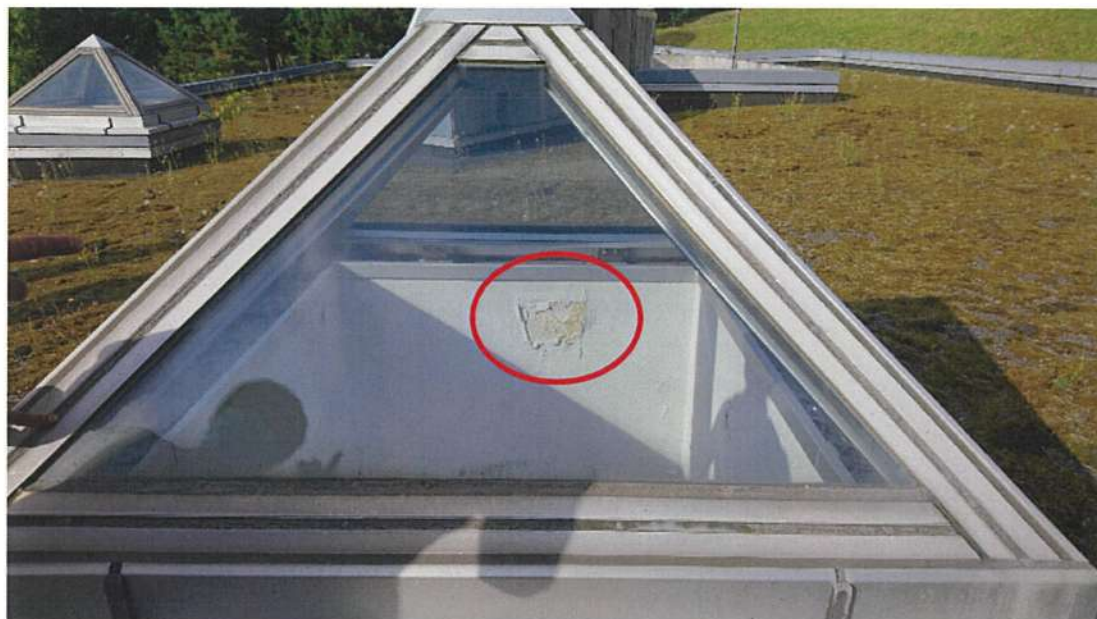
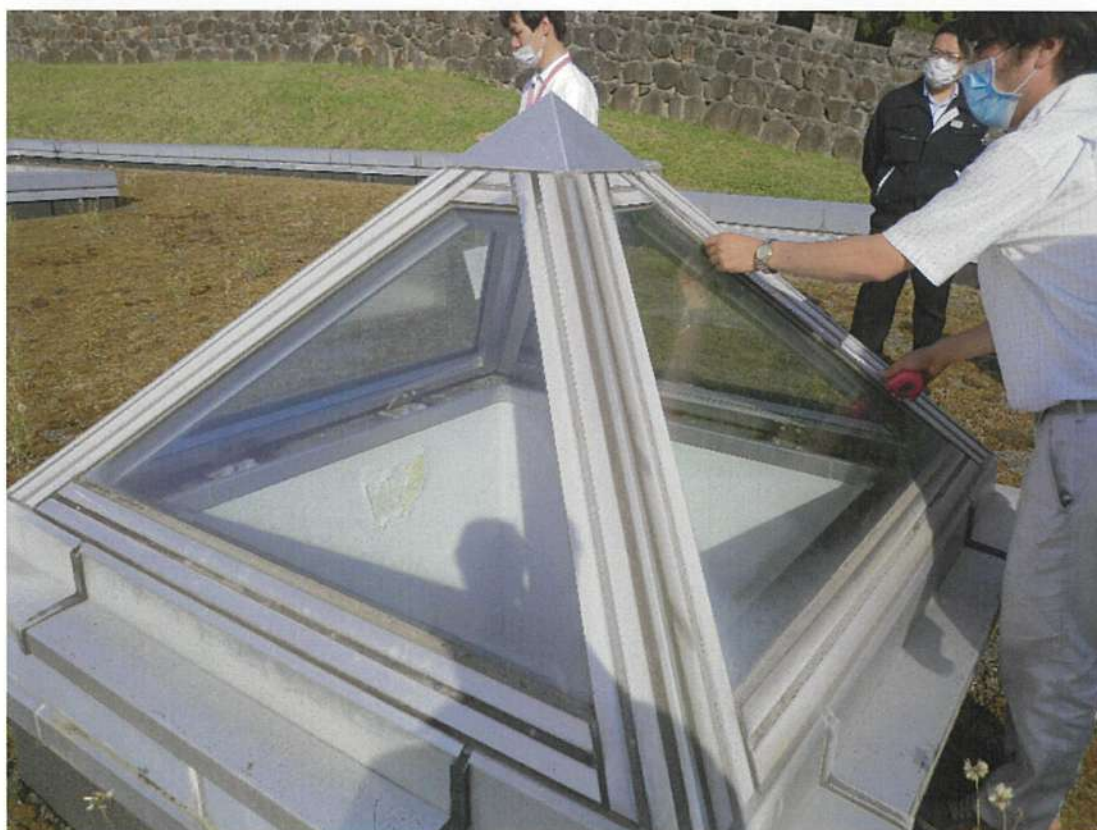
トップライト内部に結露又は雨漏りの跡が見られる。  
コーキングも劣化しており、雨が入っている可能性がある。

このタイプのトップライトは2か所あるが、特に劣化の激しいのは1か所である。  
シーリングの打ち替えが必要である。

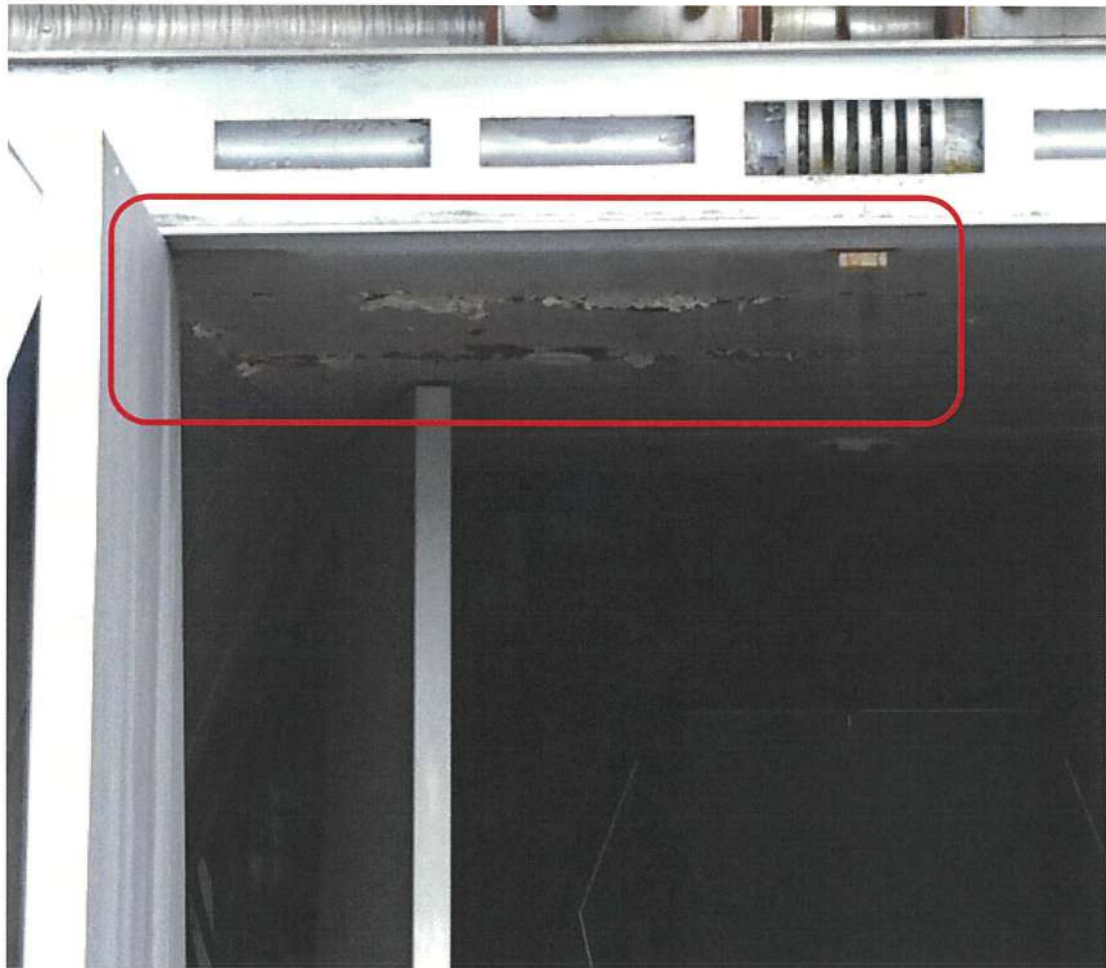
この部分の天井部（鉄板）が結露と考えられる腐食をして、ポロポロになって床に落ちている。

屋根からの漏水とは考えづらい。

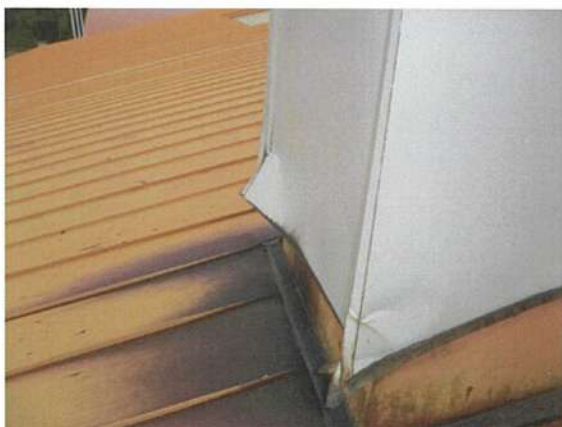
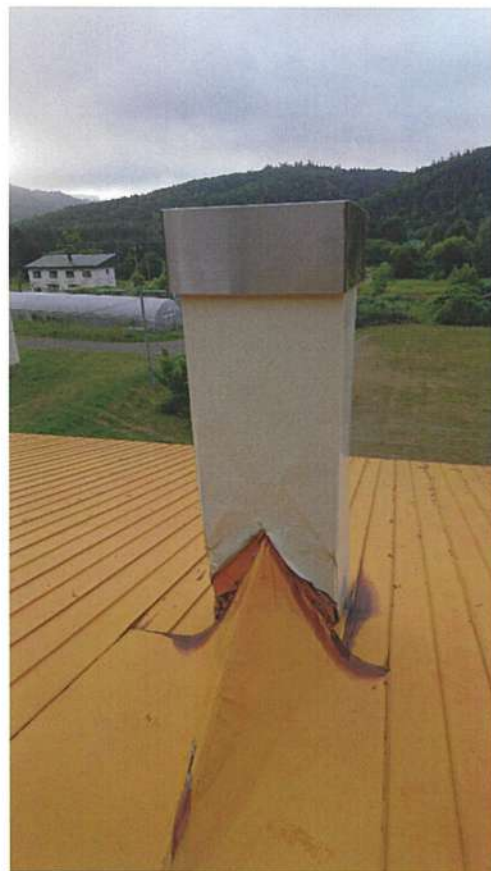
渡り廊下の天井に雨漏れのシミが残っているが、常時雨漏れしているわけではなく、直ちに改修が必要な状況とは言えない。

鉄板屋根部分の塗装の劣化は進んでいるが、比較的良好な状態である。

煙突に巻いた鉄板は雪と氷ではがされており、いづれははがれてしまうとみられる。

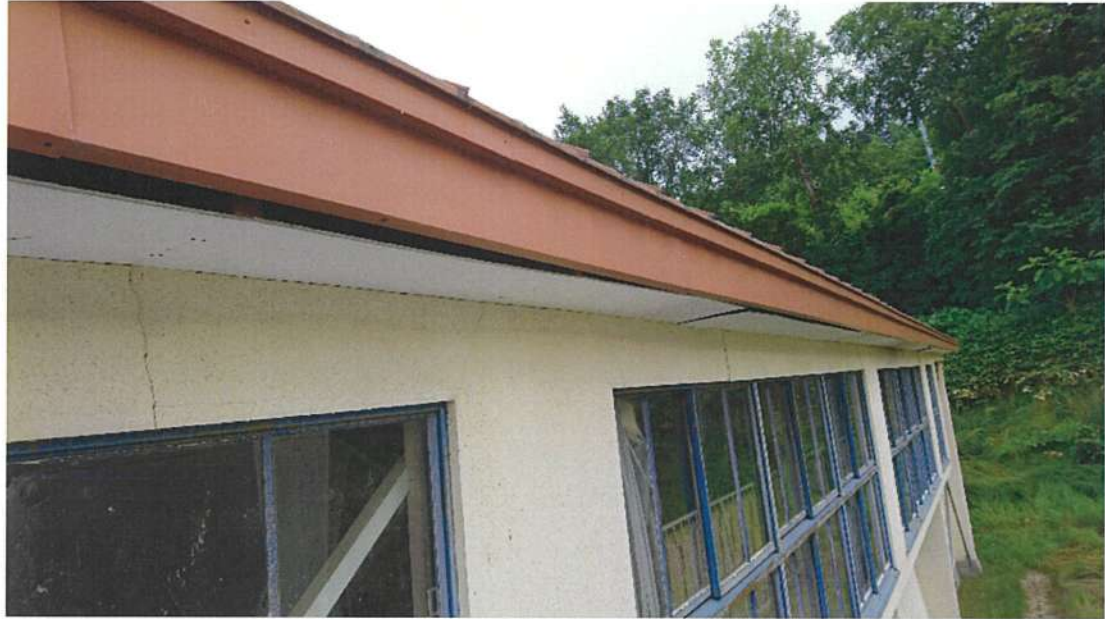
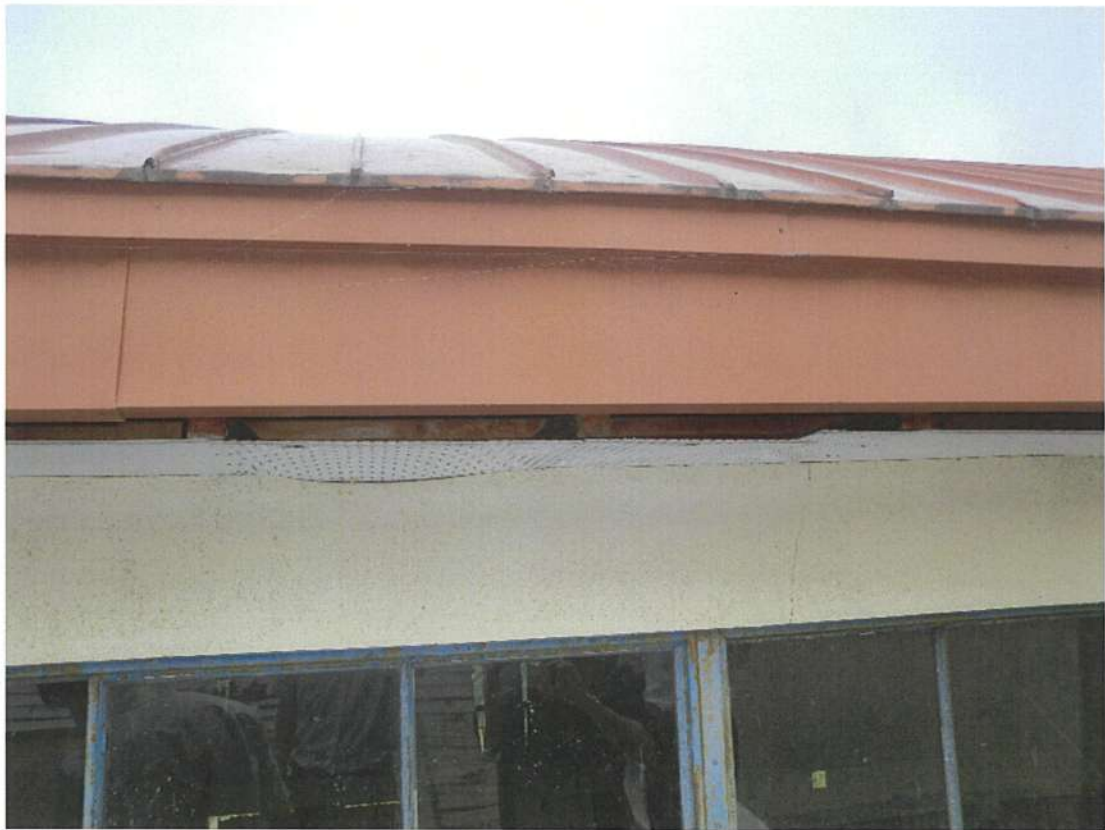
体育館の軒天が下地のくぎが外れており、強風で飛ぶ可能性がある。危険な状態である。

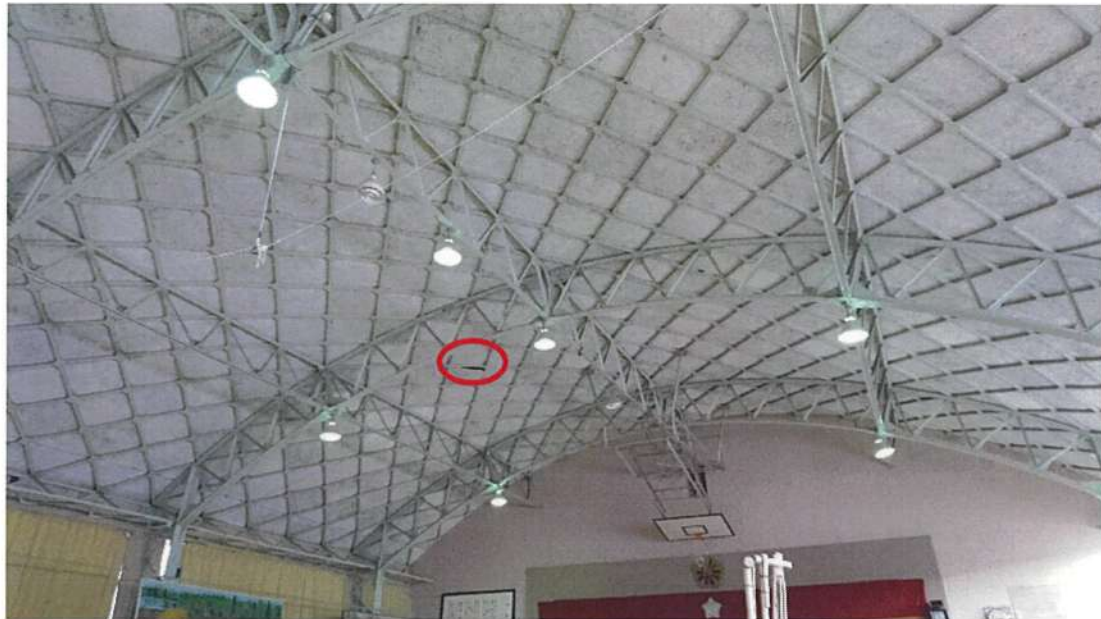
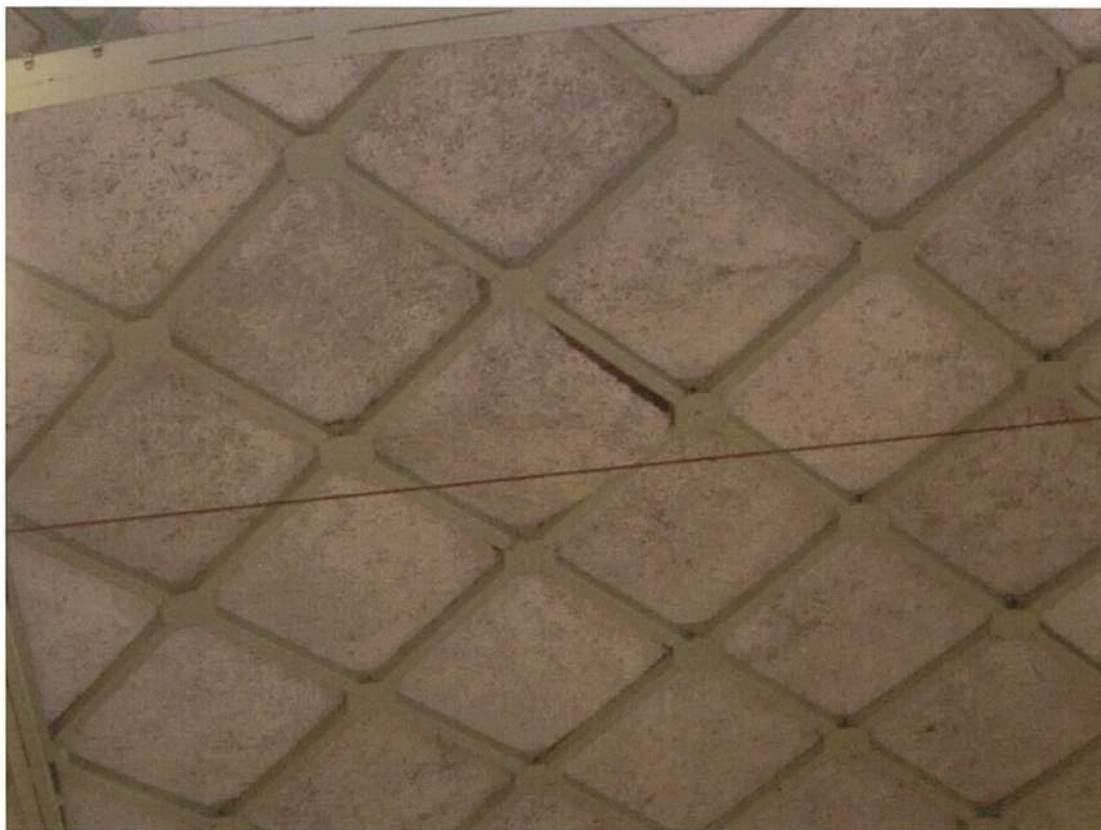
天井の木毛版一枚が、落下の恐れがある

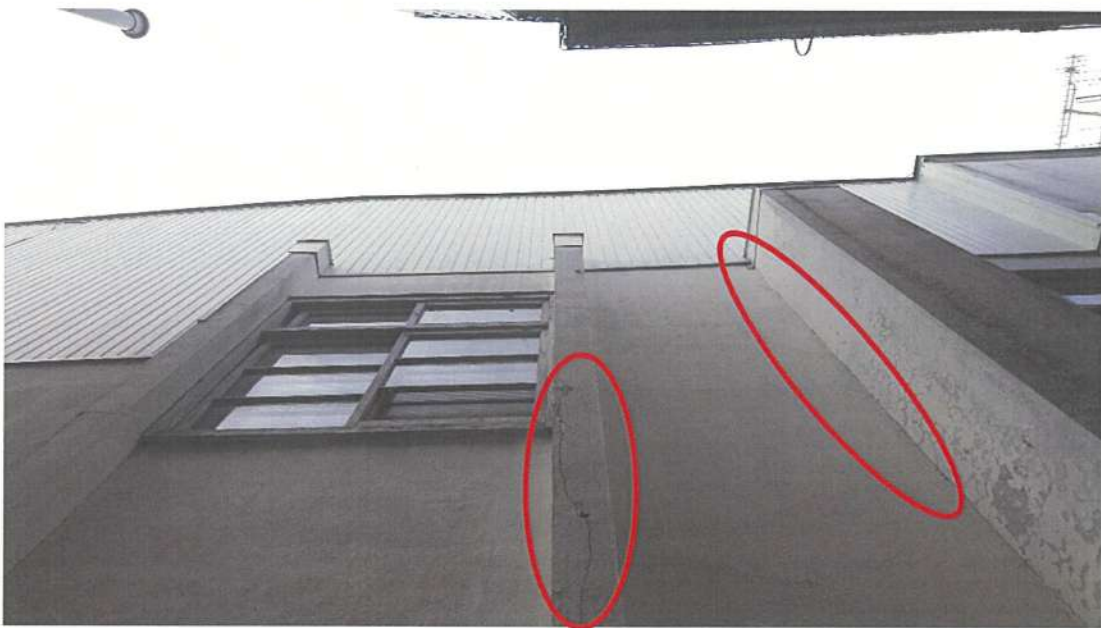
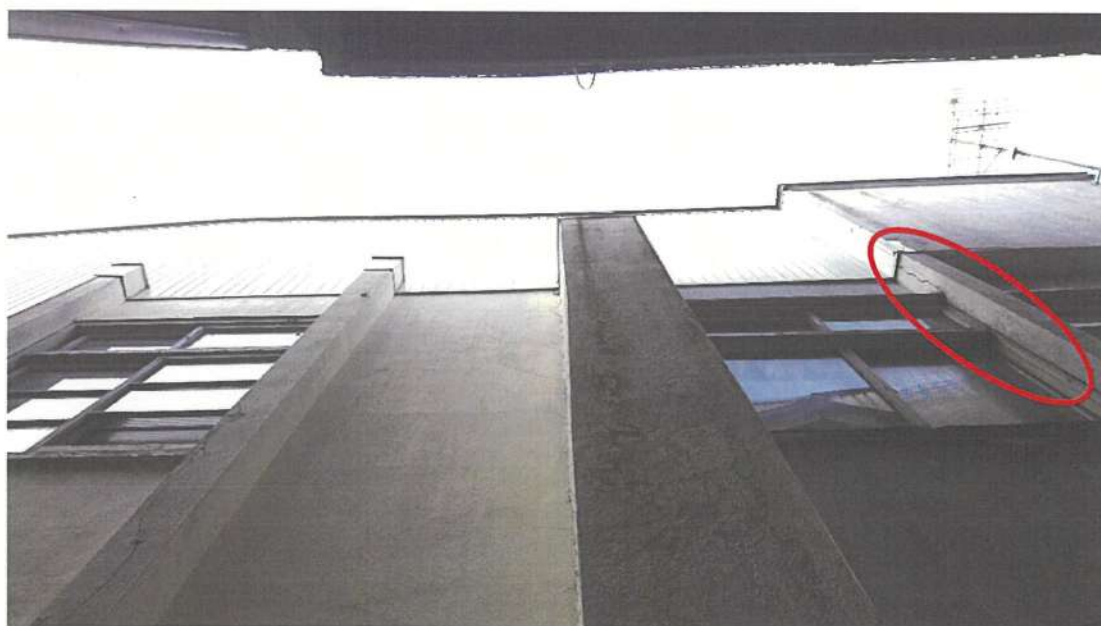
外壁モルタルの割れが生じている。  
開きが大きく、落下の恐れがある。

窓からの水の侵入のあとも見られる。

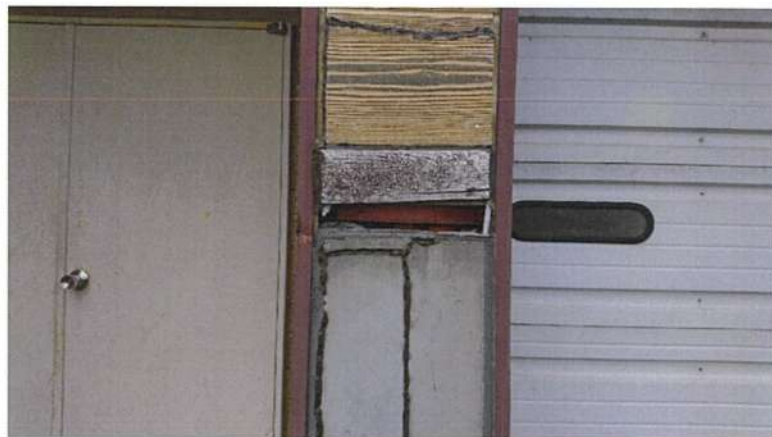
基礎の水切りが欠落  
内部の鉄骨が見える  
雨侵入の恐れがある

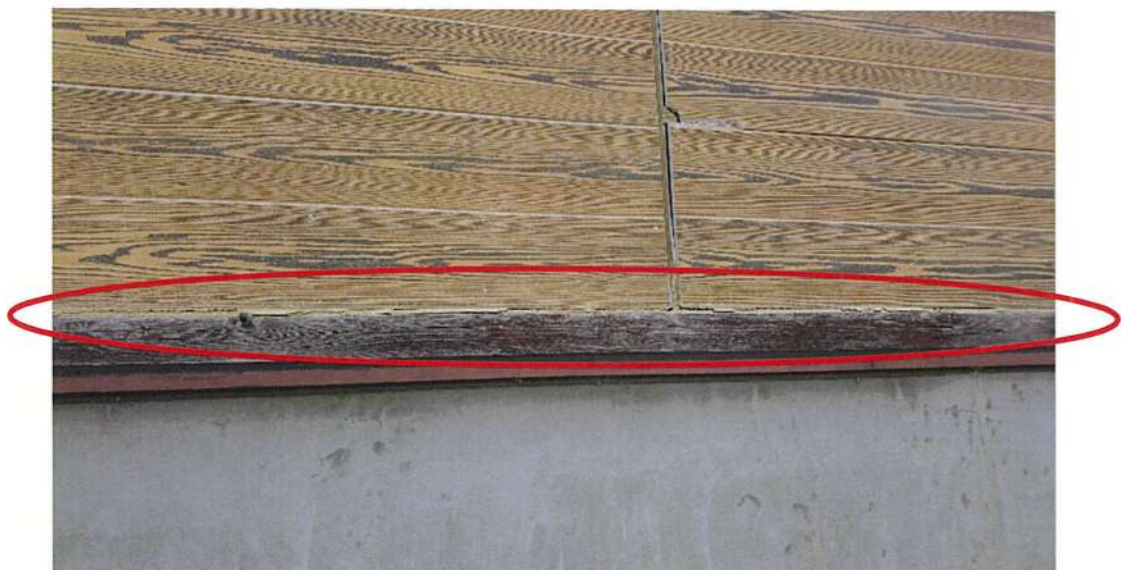
サイディングコーキングの劣化

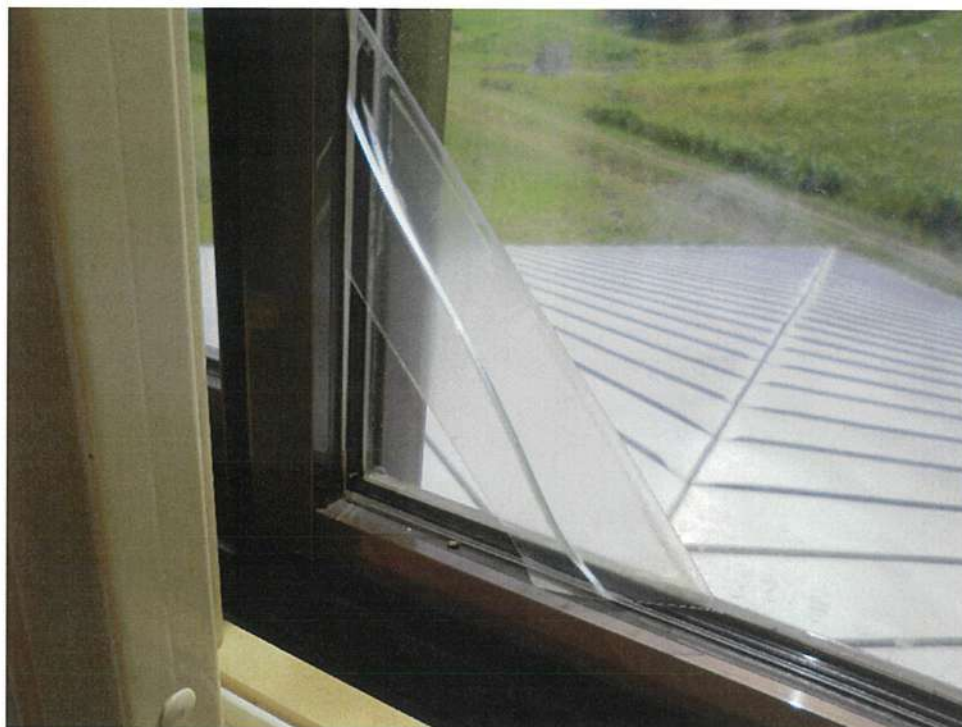
窓ガラス 2 枚の破損

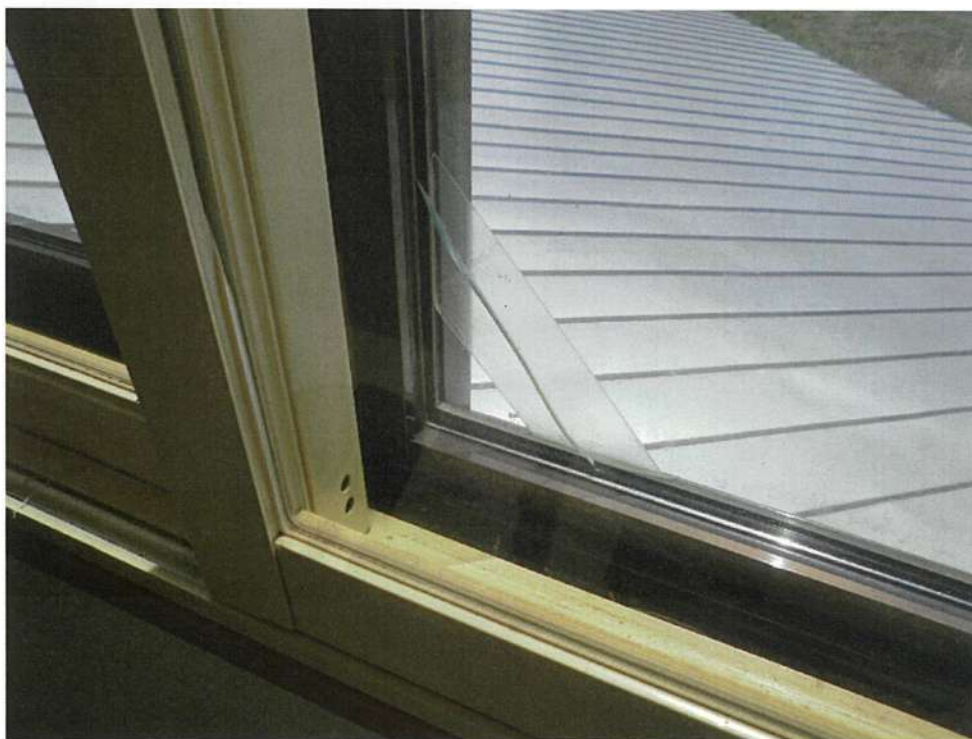
ペアガラスの内外破損

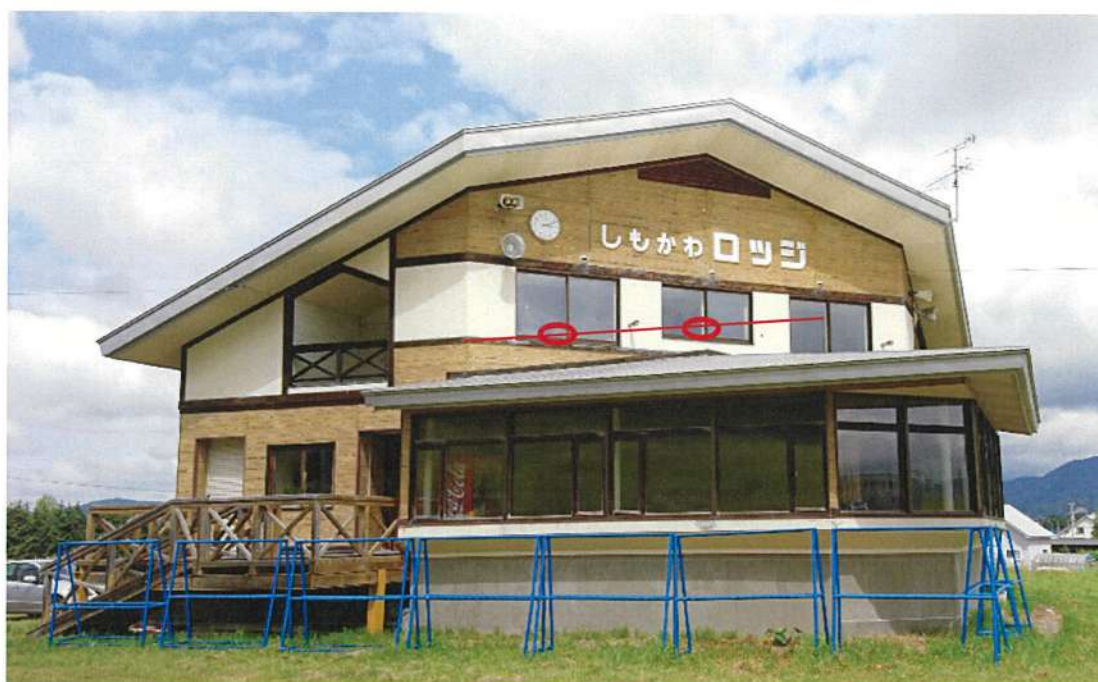
ペアガラスの外側破損

屋根に対して平行のラインで破損が起こっているため、雪のよる影響とも考えられる。  
また、上部屋根の庇影による熱割れとも考えられる。

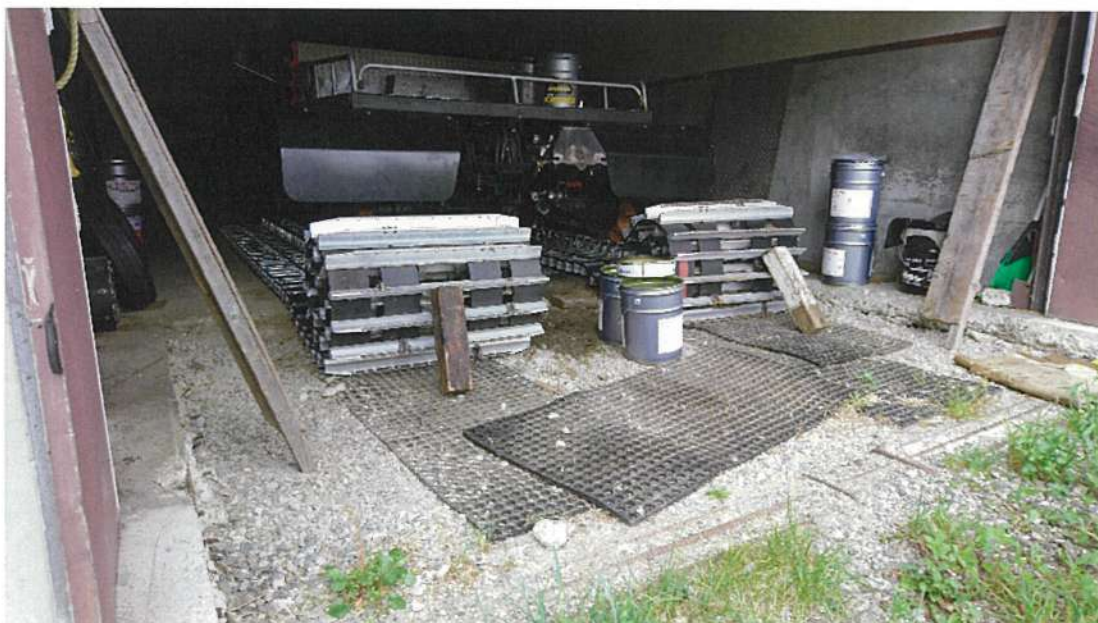
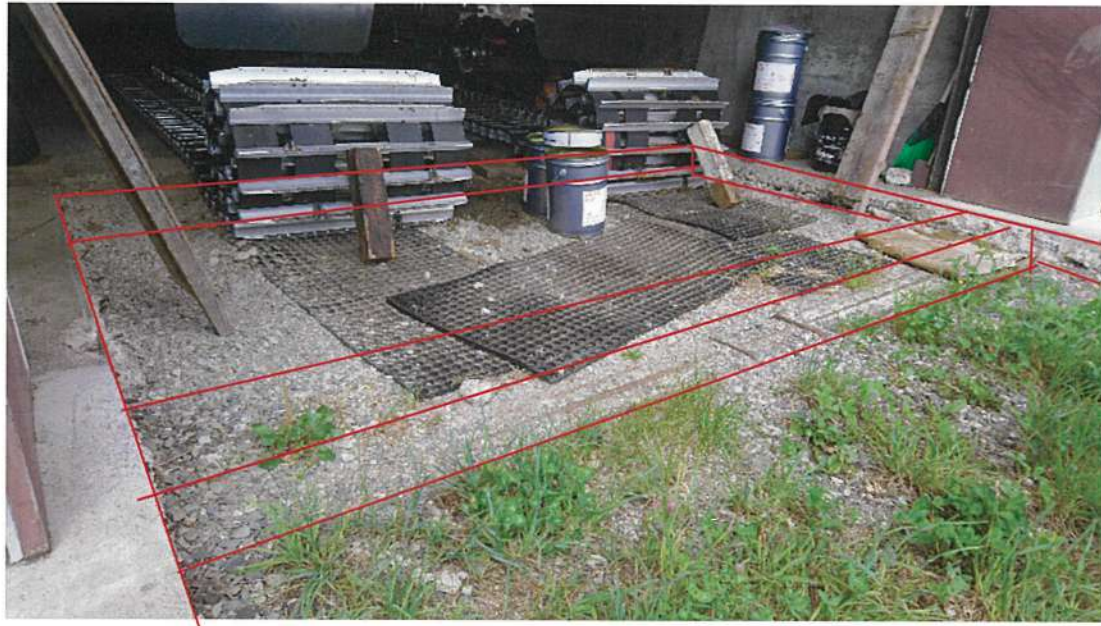
除雪機の車庫の床に水が溜まるとのことで、内部を見ると、当初の土間が研られ、地中梁も鉄筋が露出していた。

除雪機がこれ以下の高さのものがなかったために、床を下げざるを得なかったというが、建築的にはとても危険な措置である。

周囲の地盤と同じレベルか少し下がっているため、水の侵入は避けられない。

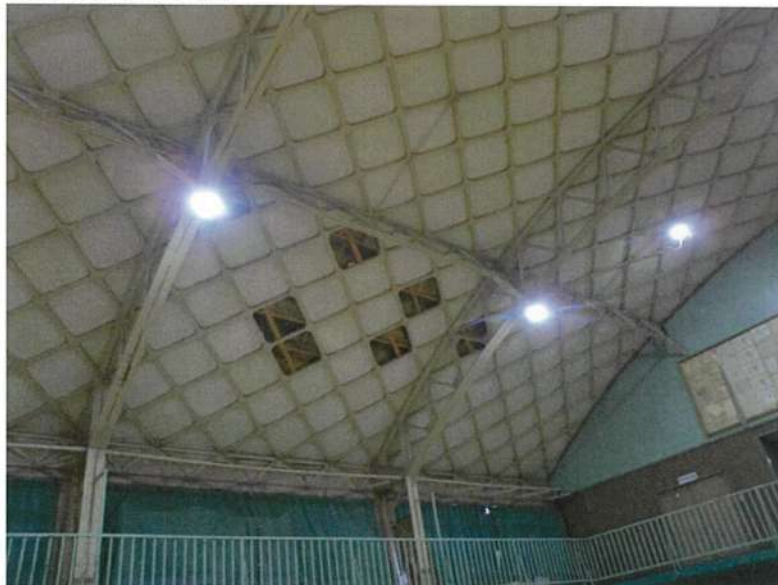
スポーツセンターの天井が一部欠落している。

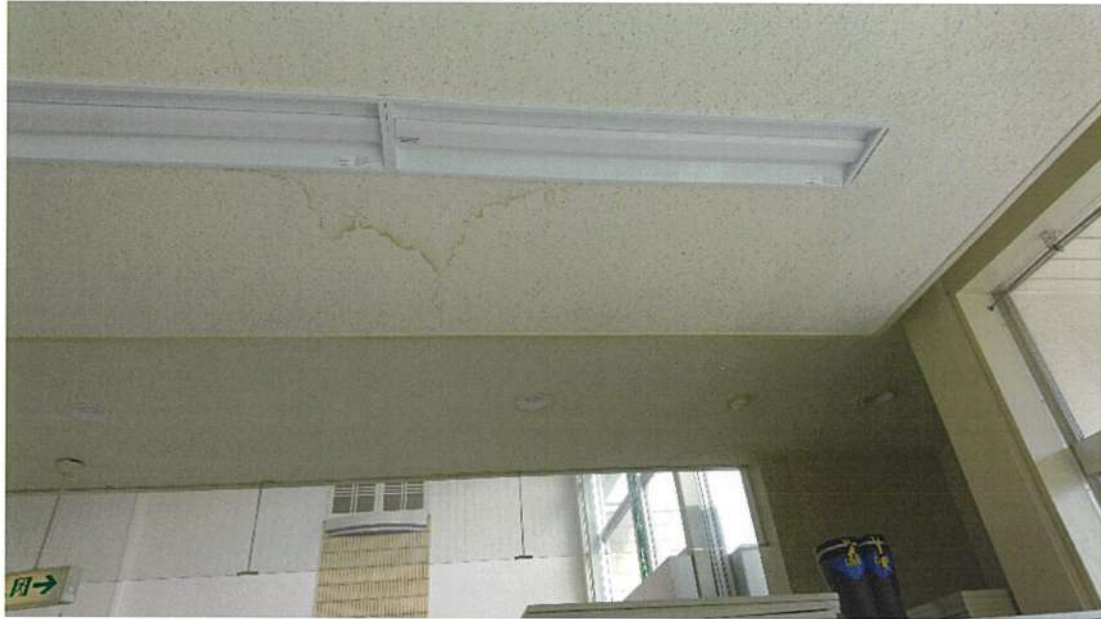
上部の屋根は改修したが、低層部の屋根は未改修

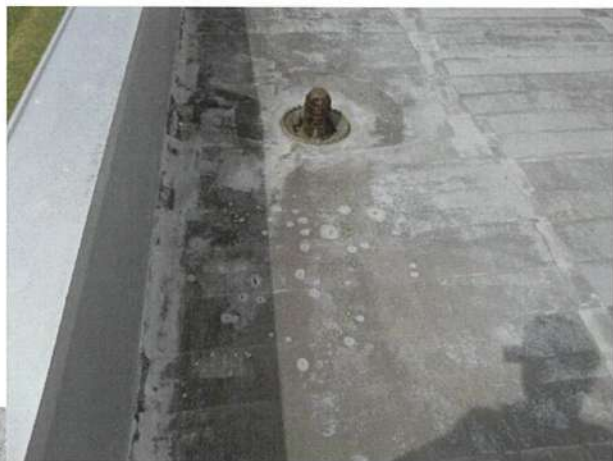
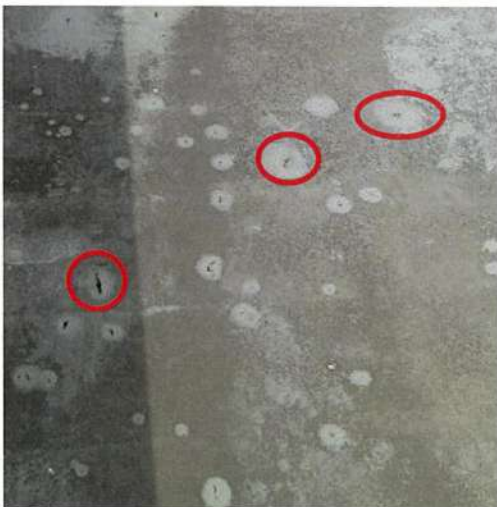
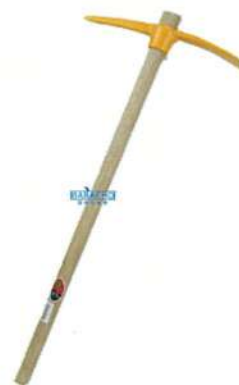
屋上の様子はドレイン廻りの氷を落とすためにスコップかトンボバチツルを使ったとみられる傷跡が生じている。

防水に多数穴が開いている。

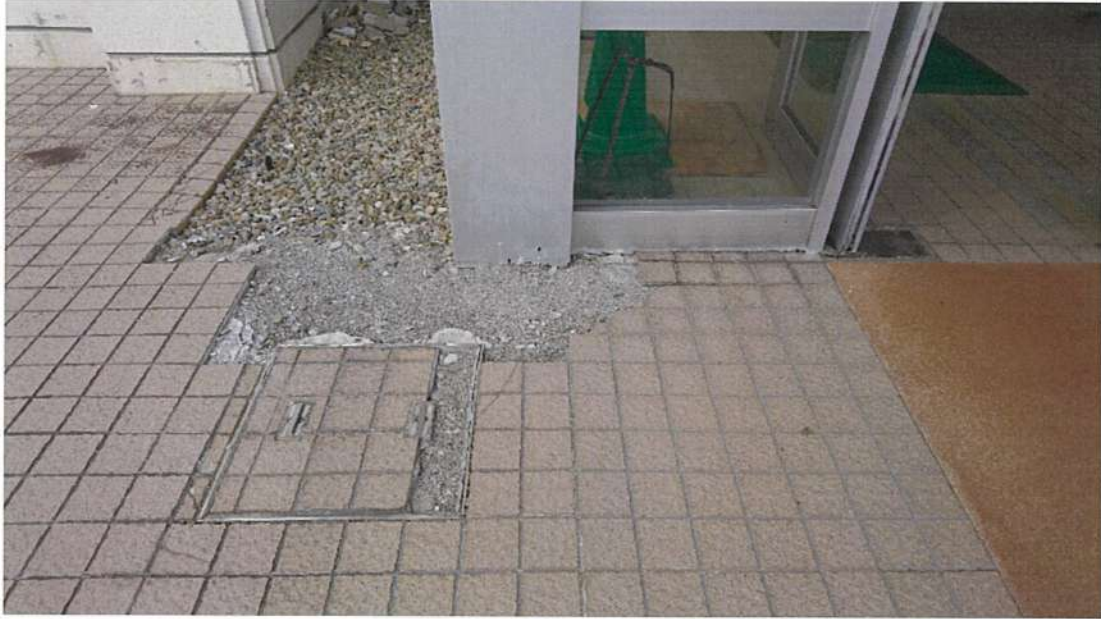
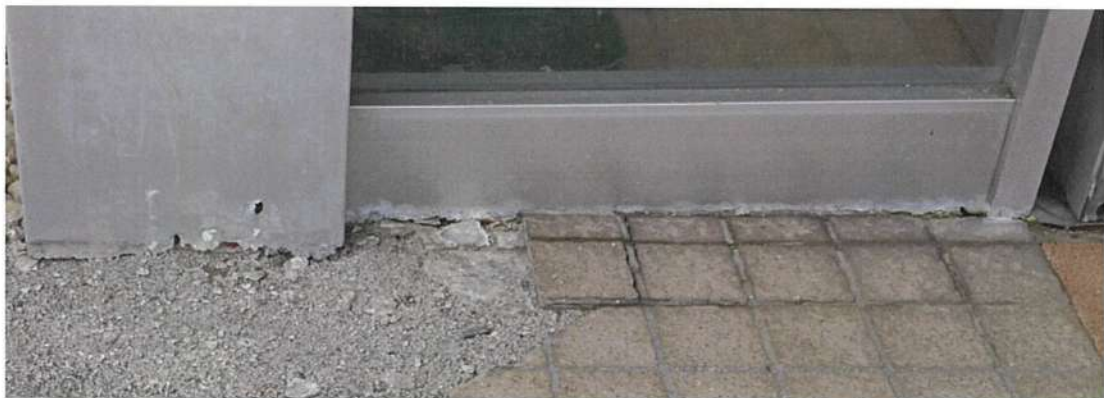
玄関ドアの横の下端が腐食している。

腐食の原因は融雪剤（塩化カルシウム）のためかもしれない。
