# 下川町

## 社会教育施設長寿命化計画

令和3年2月  
下川町教育委員会

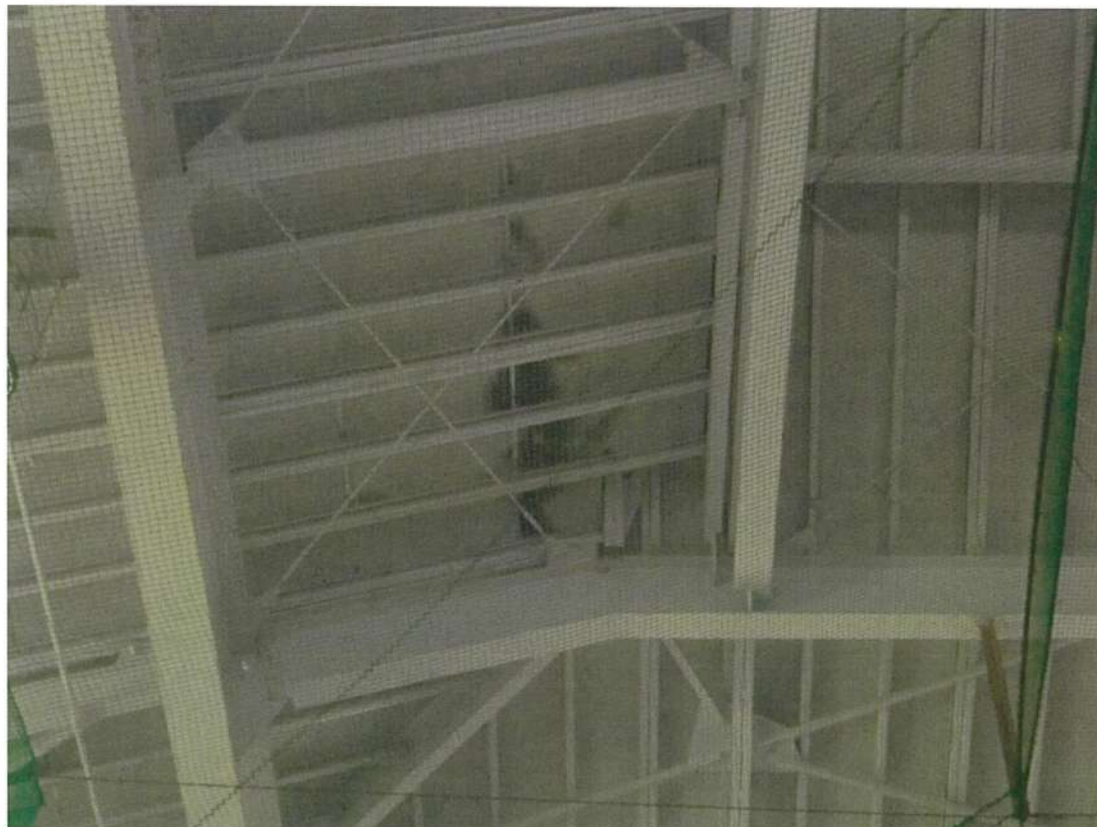
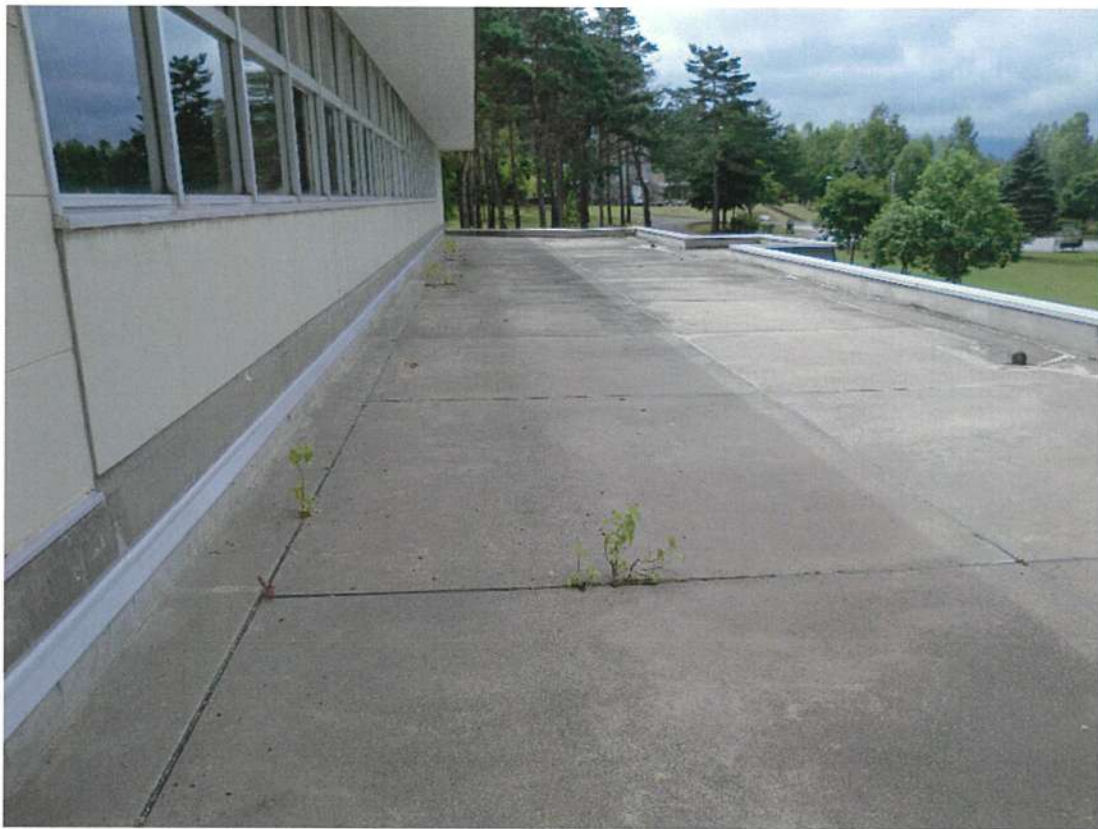
現状、屋根からの雨漏りが見られる。屋根は長尺カラー鉄板横葺き  
平成28年度破風の鉄板が剥がれ、修繕を行っている。

黒くなっている部分が雨漏りのあとで、4か所ほど雨漏りしている。

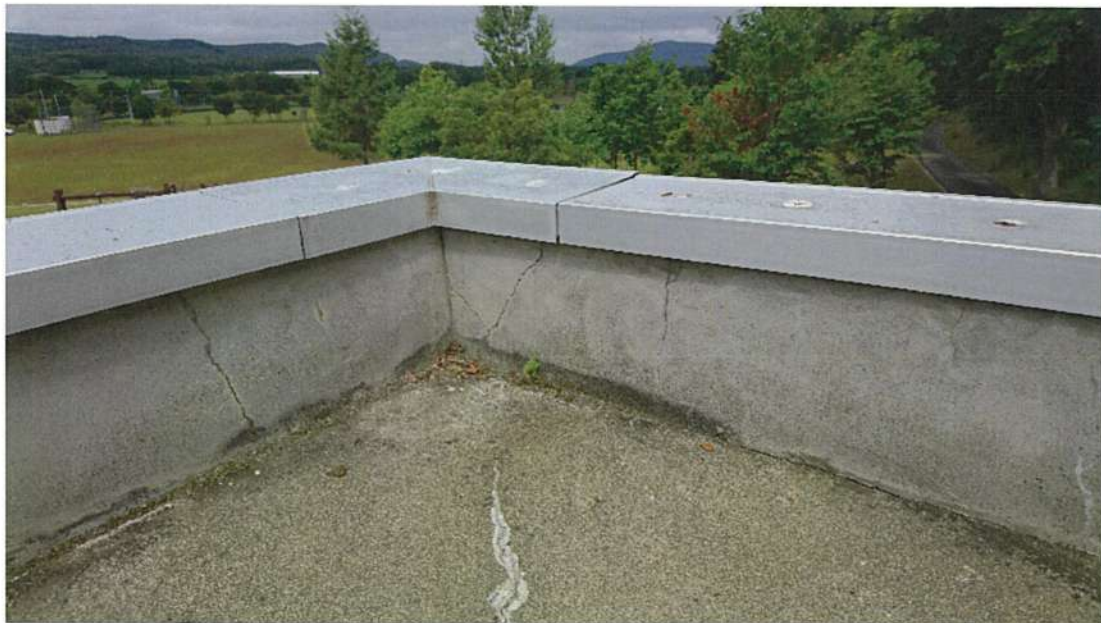
低層部分の屋上はコンクリートスラブにアスファルト防水、縁切モルタル $\pm 15$ の上に押さえコンクリート $\pm 80$  合成樹脂の目地をとっている。  
立ち上がりモルタルのひび割れは見られるが、防水は保護されているので、性能を保持していると考えられる。

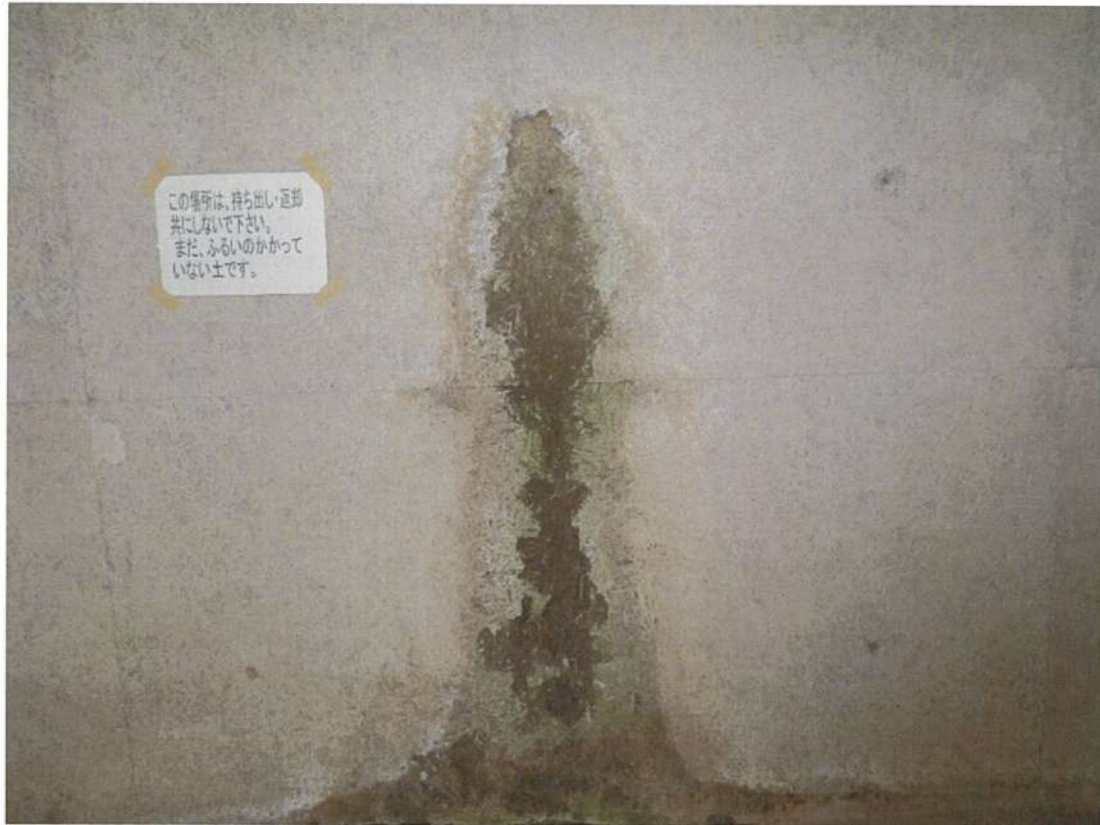
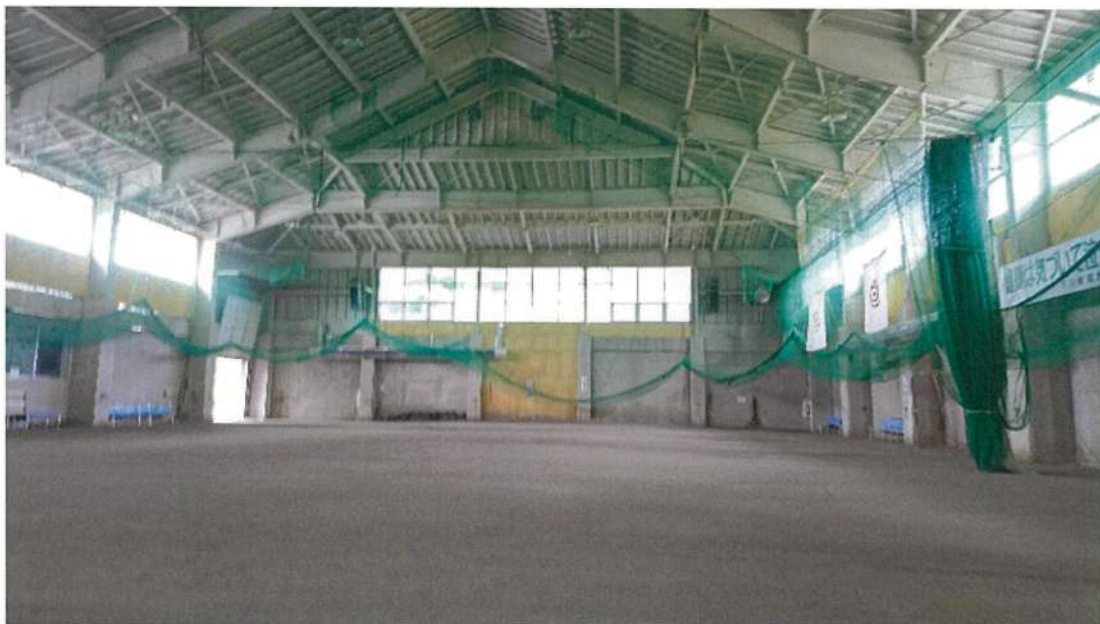
鉄骨構造の下の RC 部分の壁は外部が土に接している部分であり、内部は着色木毛版 t25 打ち込み、外部は浸透性塗布防水が施されているが、おそらくコンクリートのセパレータ部分の処理が十分でなく、土が混じった水が浸入している。

どの段階で吹き付けられたか確認できないが、黄色い部分にウレタン吹付が施されている。断熱のためとしては不完全なので、止水のために吹いたとみられる。

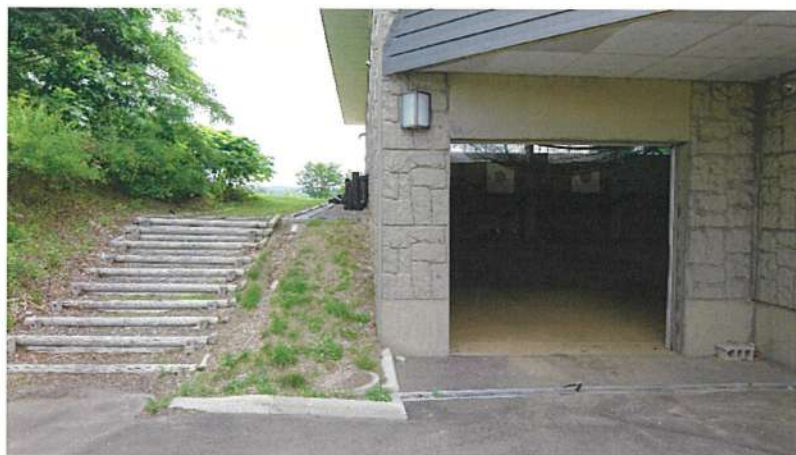
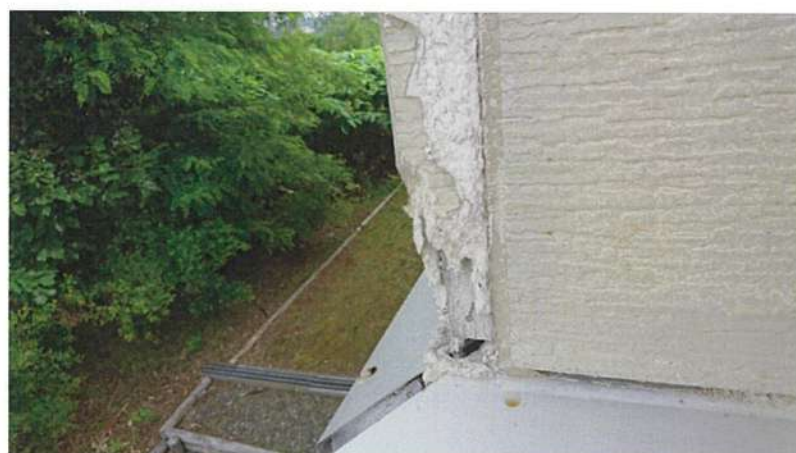
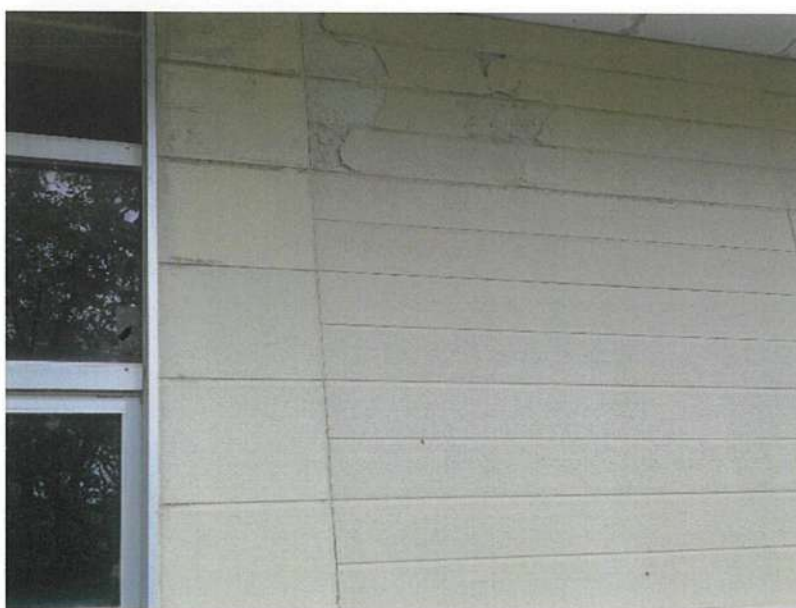
外壁のサイディングが随所に劣化が見られる。

雨がかり部分ではなく、軒下の上部和出隅の劣化が見られる。

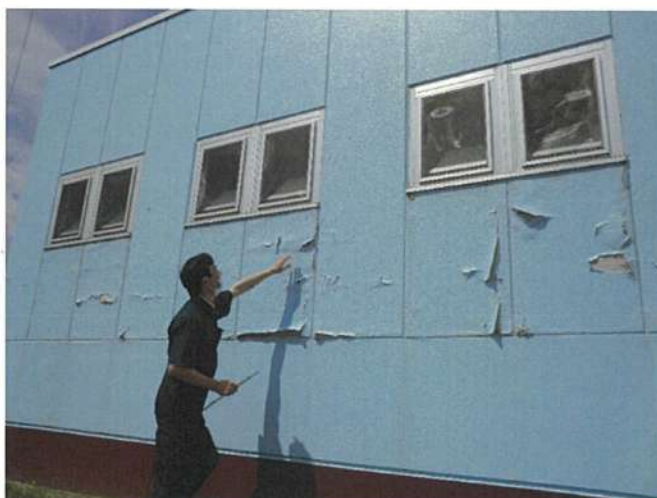
室内の湿気を逃がすことを考慮  
されてきたが、H25 年度の改修  
から7年を経て、塗装がはがれ  
ている。一部には ALC の損傷も  
みられる。

ALC の鉄筋が露出している。

塗り替えを検討したが、良い  
塗材がない。

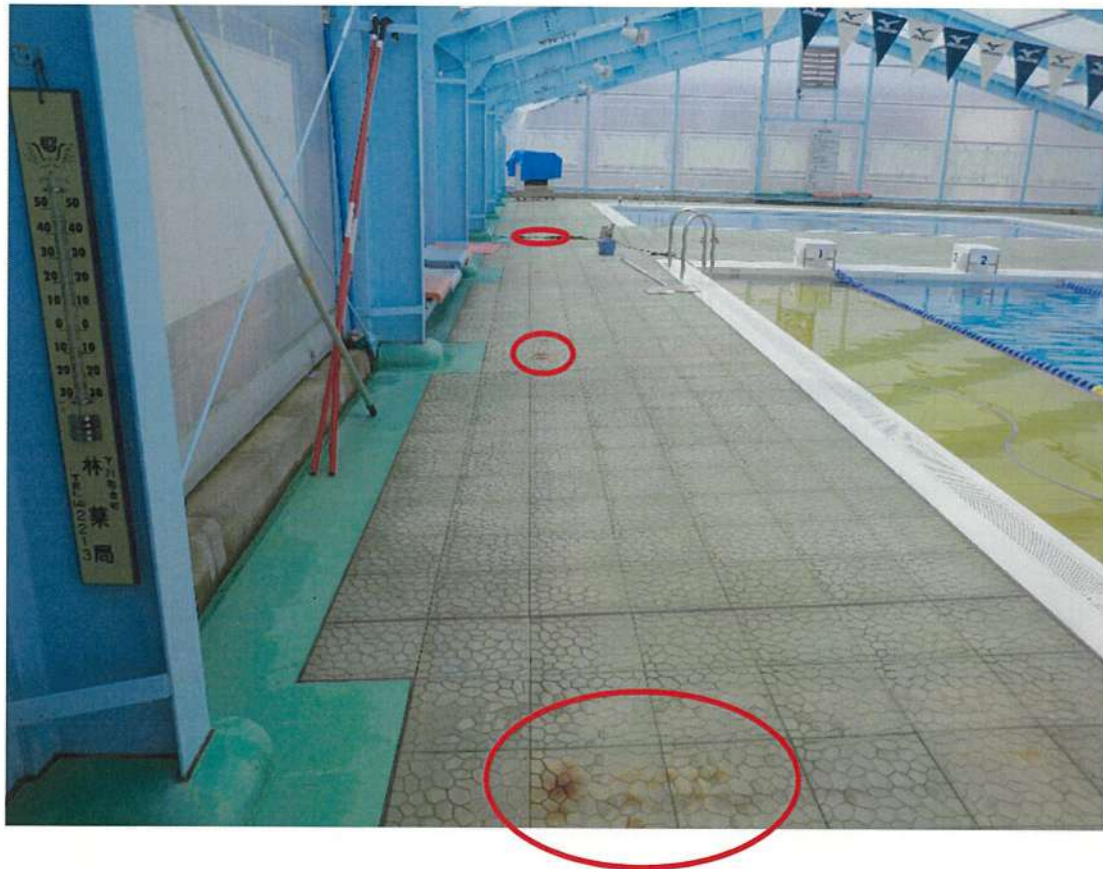
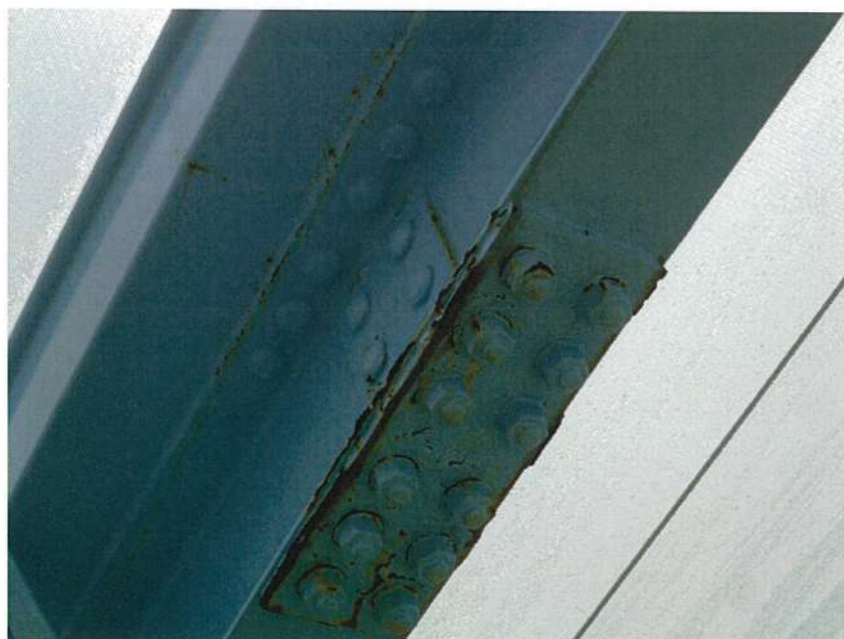
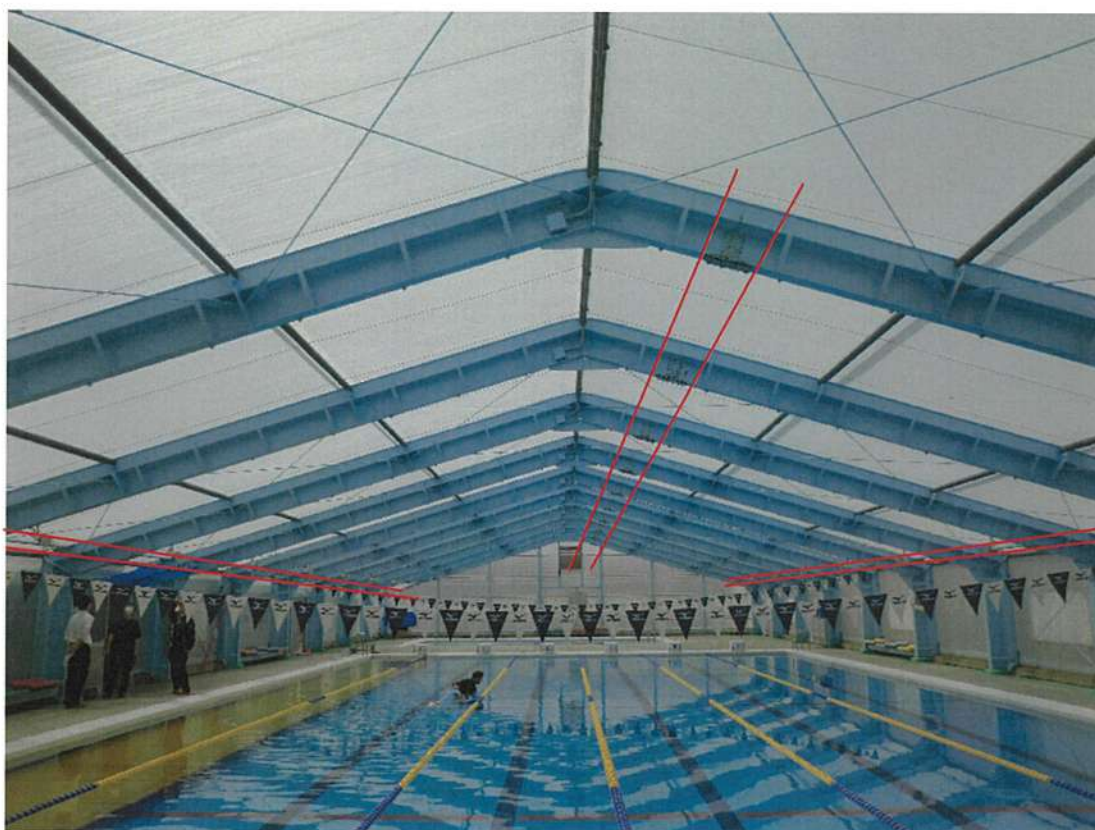
H25 年度に上屋鉄骨の塗り替えを行い、全体的には良好な状態であるがジョイントのボルト廻りがさびて、さびた水が床を汚している。

一つの合掌に対して3か所のジョイントがある。

対応策としての塗装は次の通り

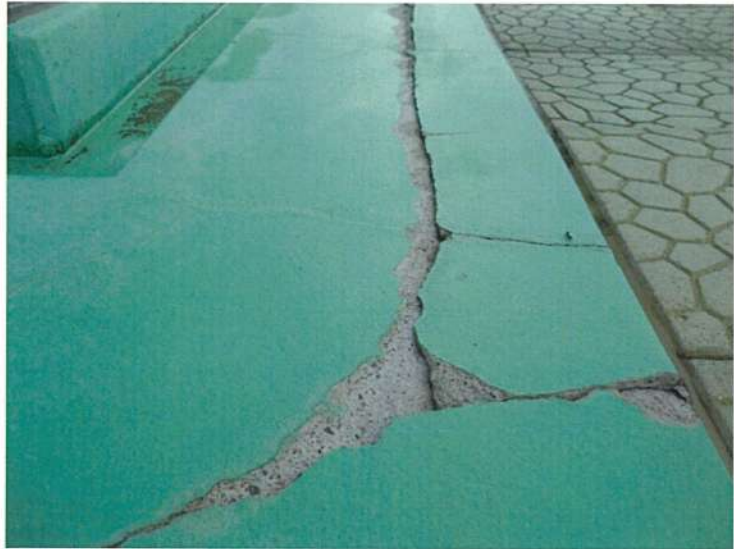
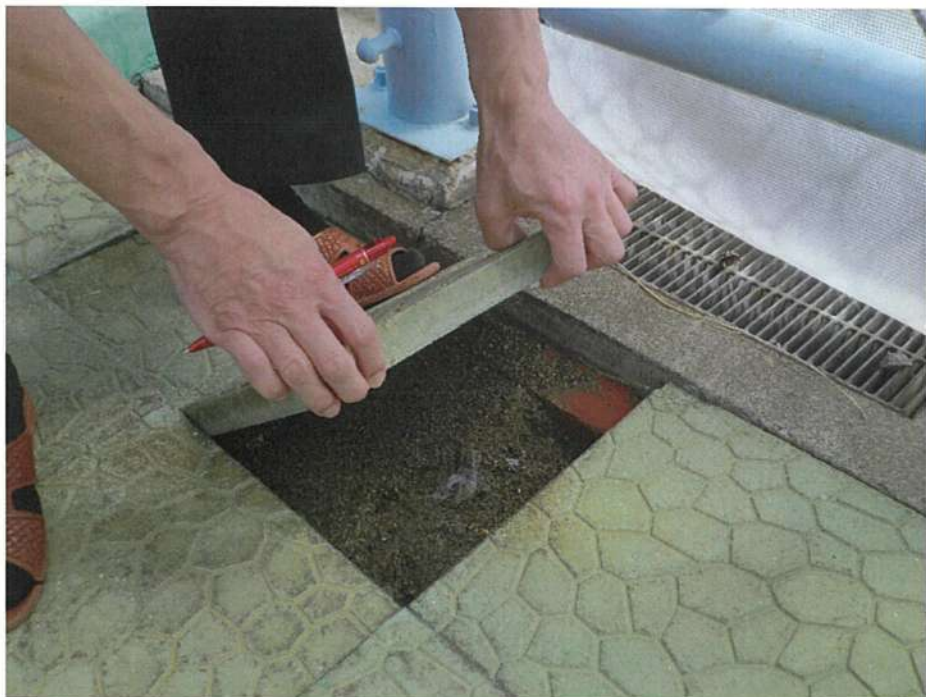
男子更衣室と女子更衣室の間の通路の脇の床に亀裂が入り、歩行に危険な状態になっている。

平板も下がっているため、地盤がさがること割れたとみられる。

下は砂でレベルをとっているが、地盤が下がったと考えられる。

対応策としては次の通り

欠けている部分を研り撤去する。

砂を足して敷き直す。

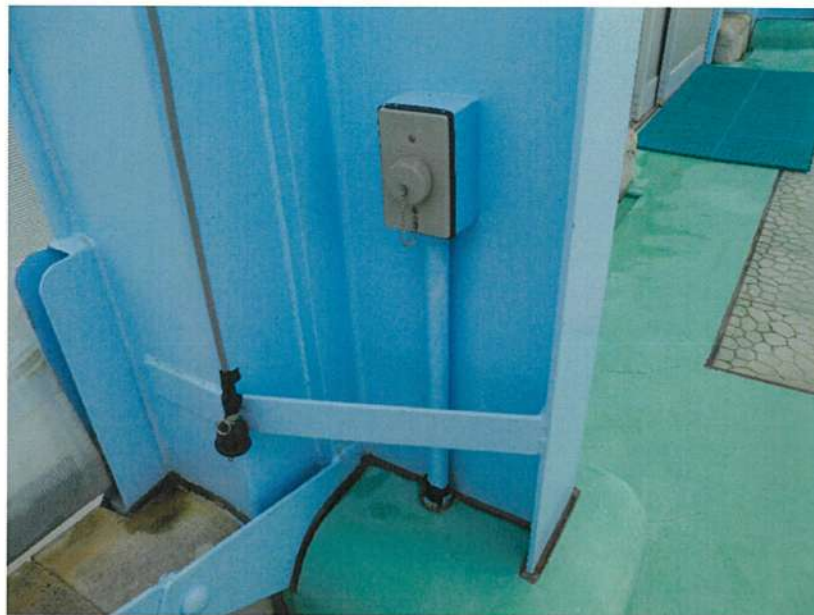
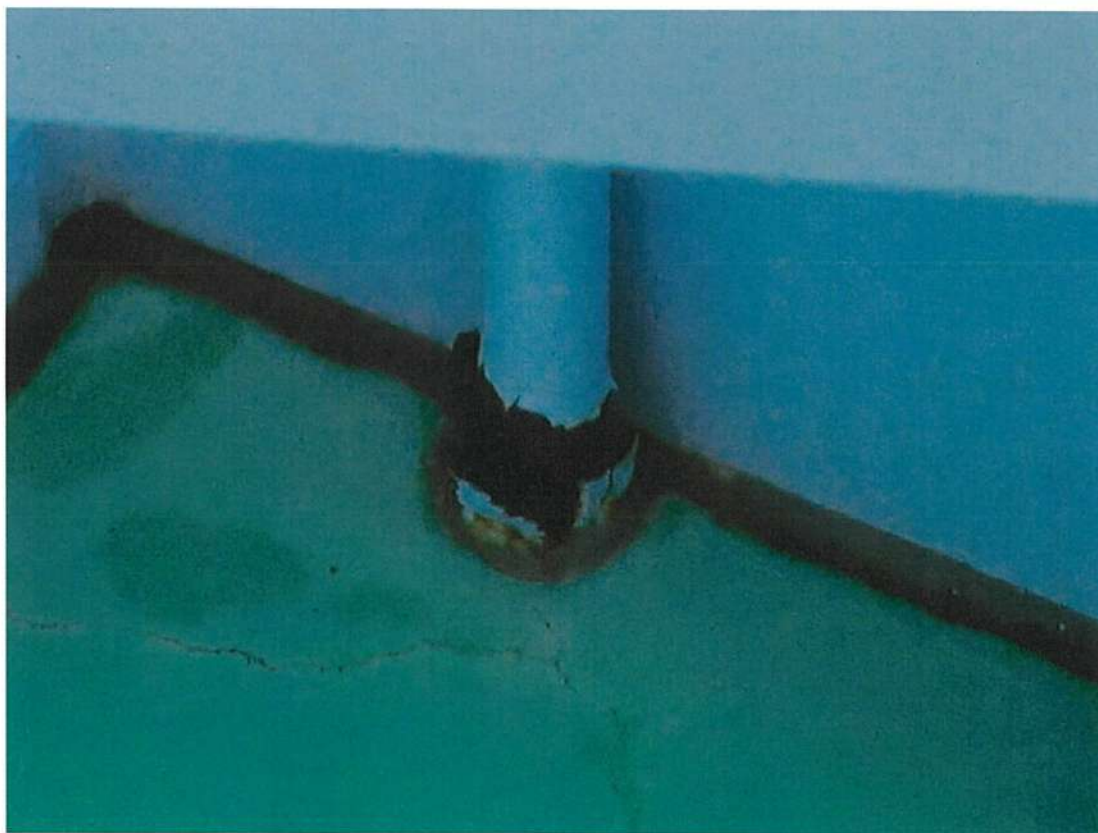
コンセントの配線管が腐食し、配線が露出している。配線管を交換するか、カバーを付ける必要がある。
