# 下川町

## 社会教育施設長寿命化計画

令和3年2月  
下川町教育委員会

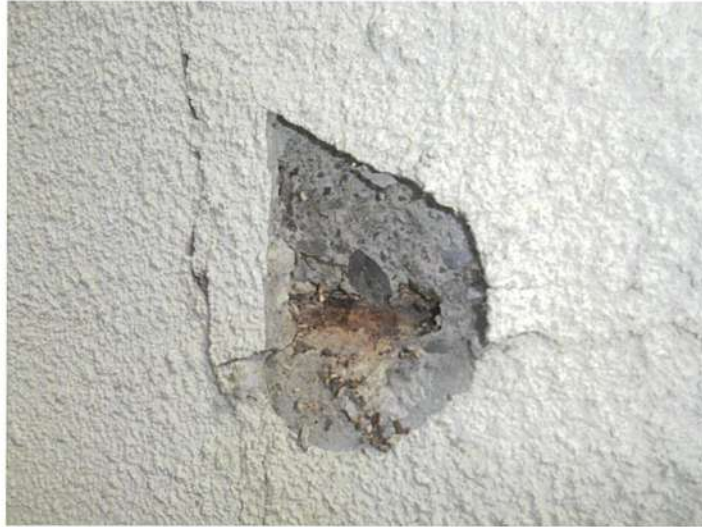
外壁については、一部に鉄筋の露出が見られ、当初の施工の問題が生じている。

柱のフープ筋が露出しており、早期の対応が必要である。

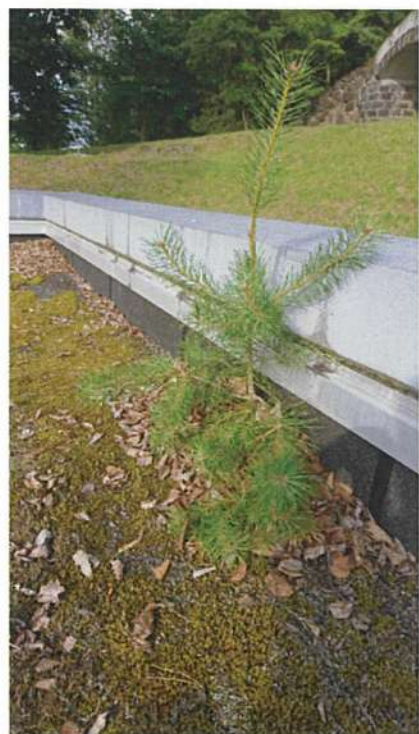
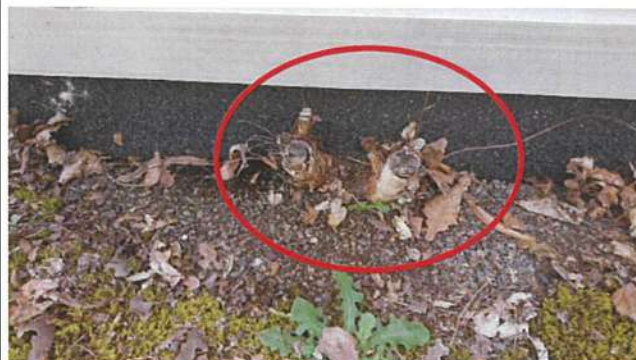
土がかぶり、コケが全面を覆っていて、一部に草が生えている。

木の幹を切った後

4～5 か所木が生えている。

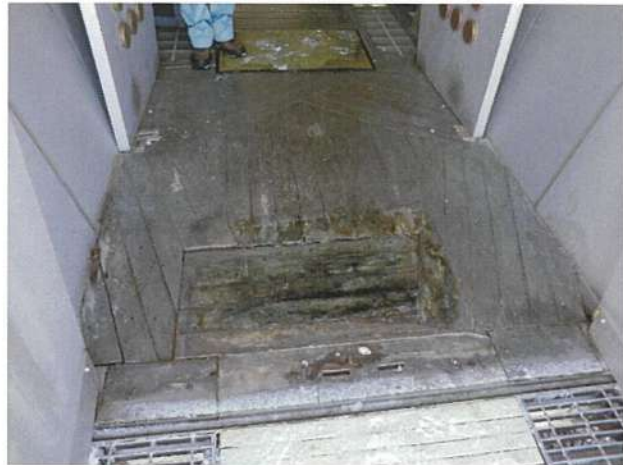
この部分の天井部（鉄板）が結露と考えられる腐食をして、ポロポロになって床に落ちている。

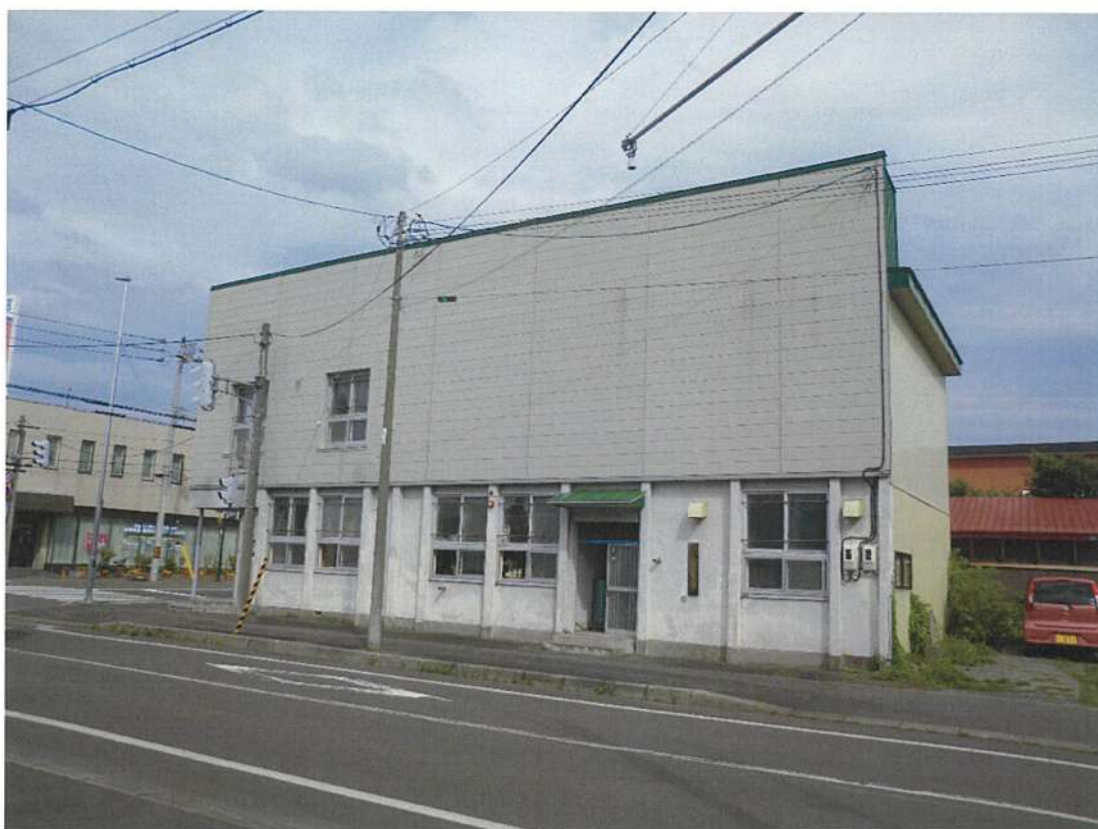
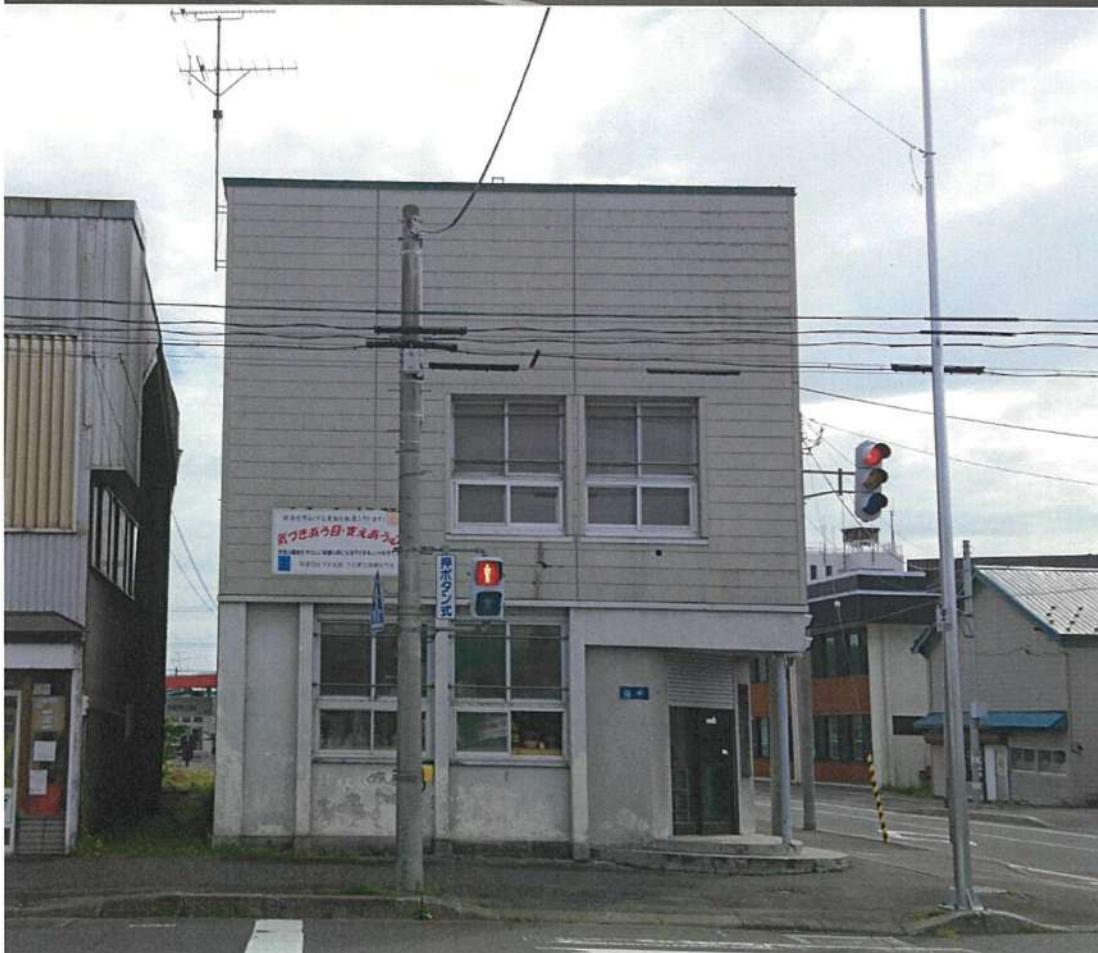
外壁モルタルの割れが生じている。  
開きが大きく、落下の恐れがある。

窓からの水の侵入のあとも見られる。
